Allegato 1 - Inquadramento geomorfologico del bacino del Rio Tombinone - Scala 1:2.500

Allegato 3 - Effetti dell'evento alluvionale dell'8 luglio 1996 - Scala 1:4.000

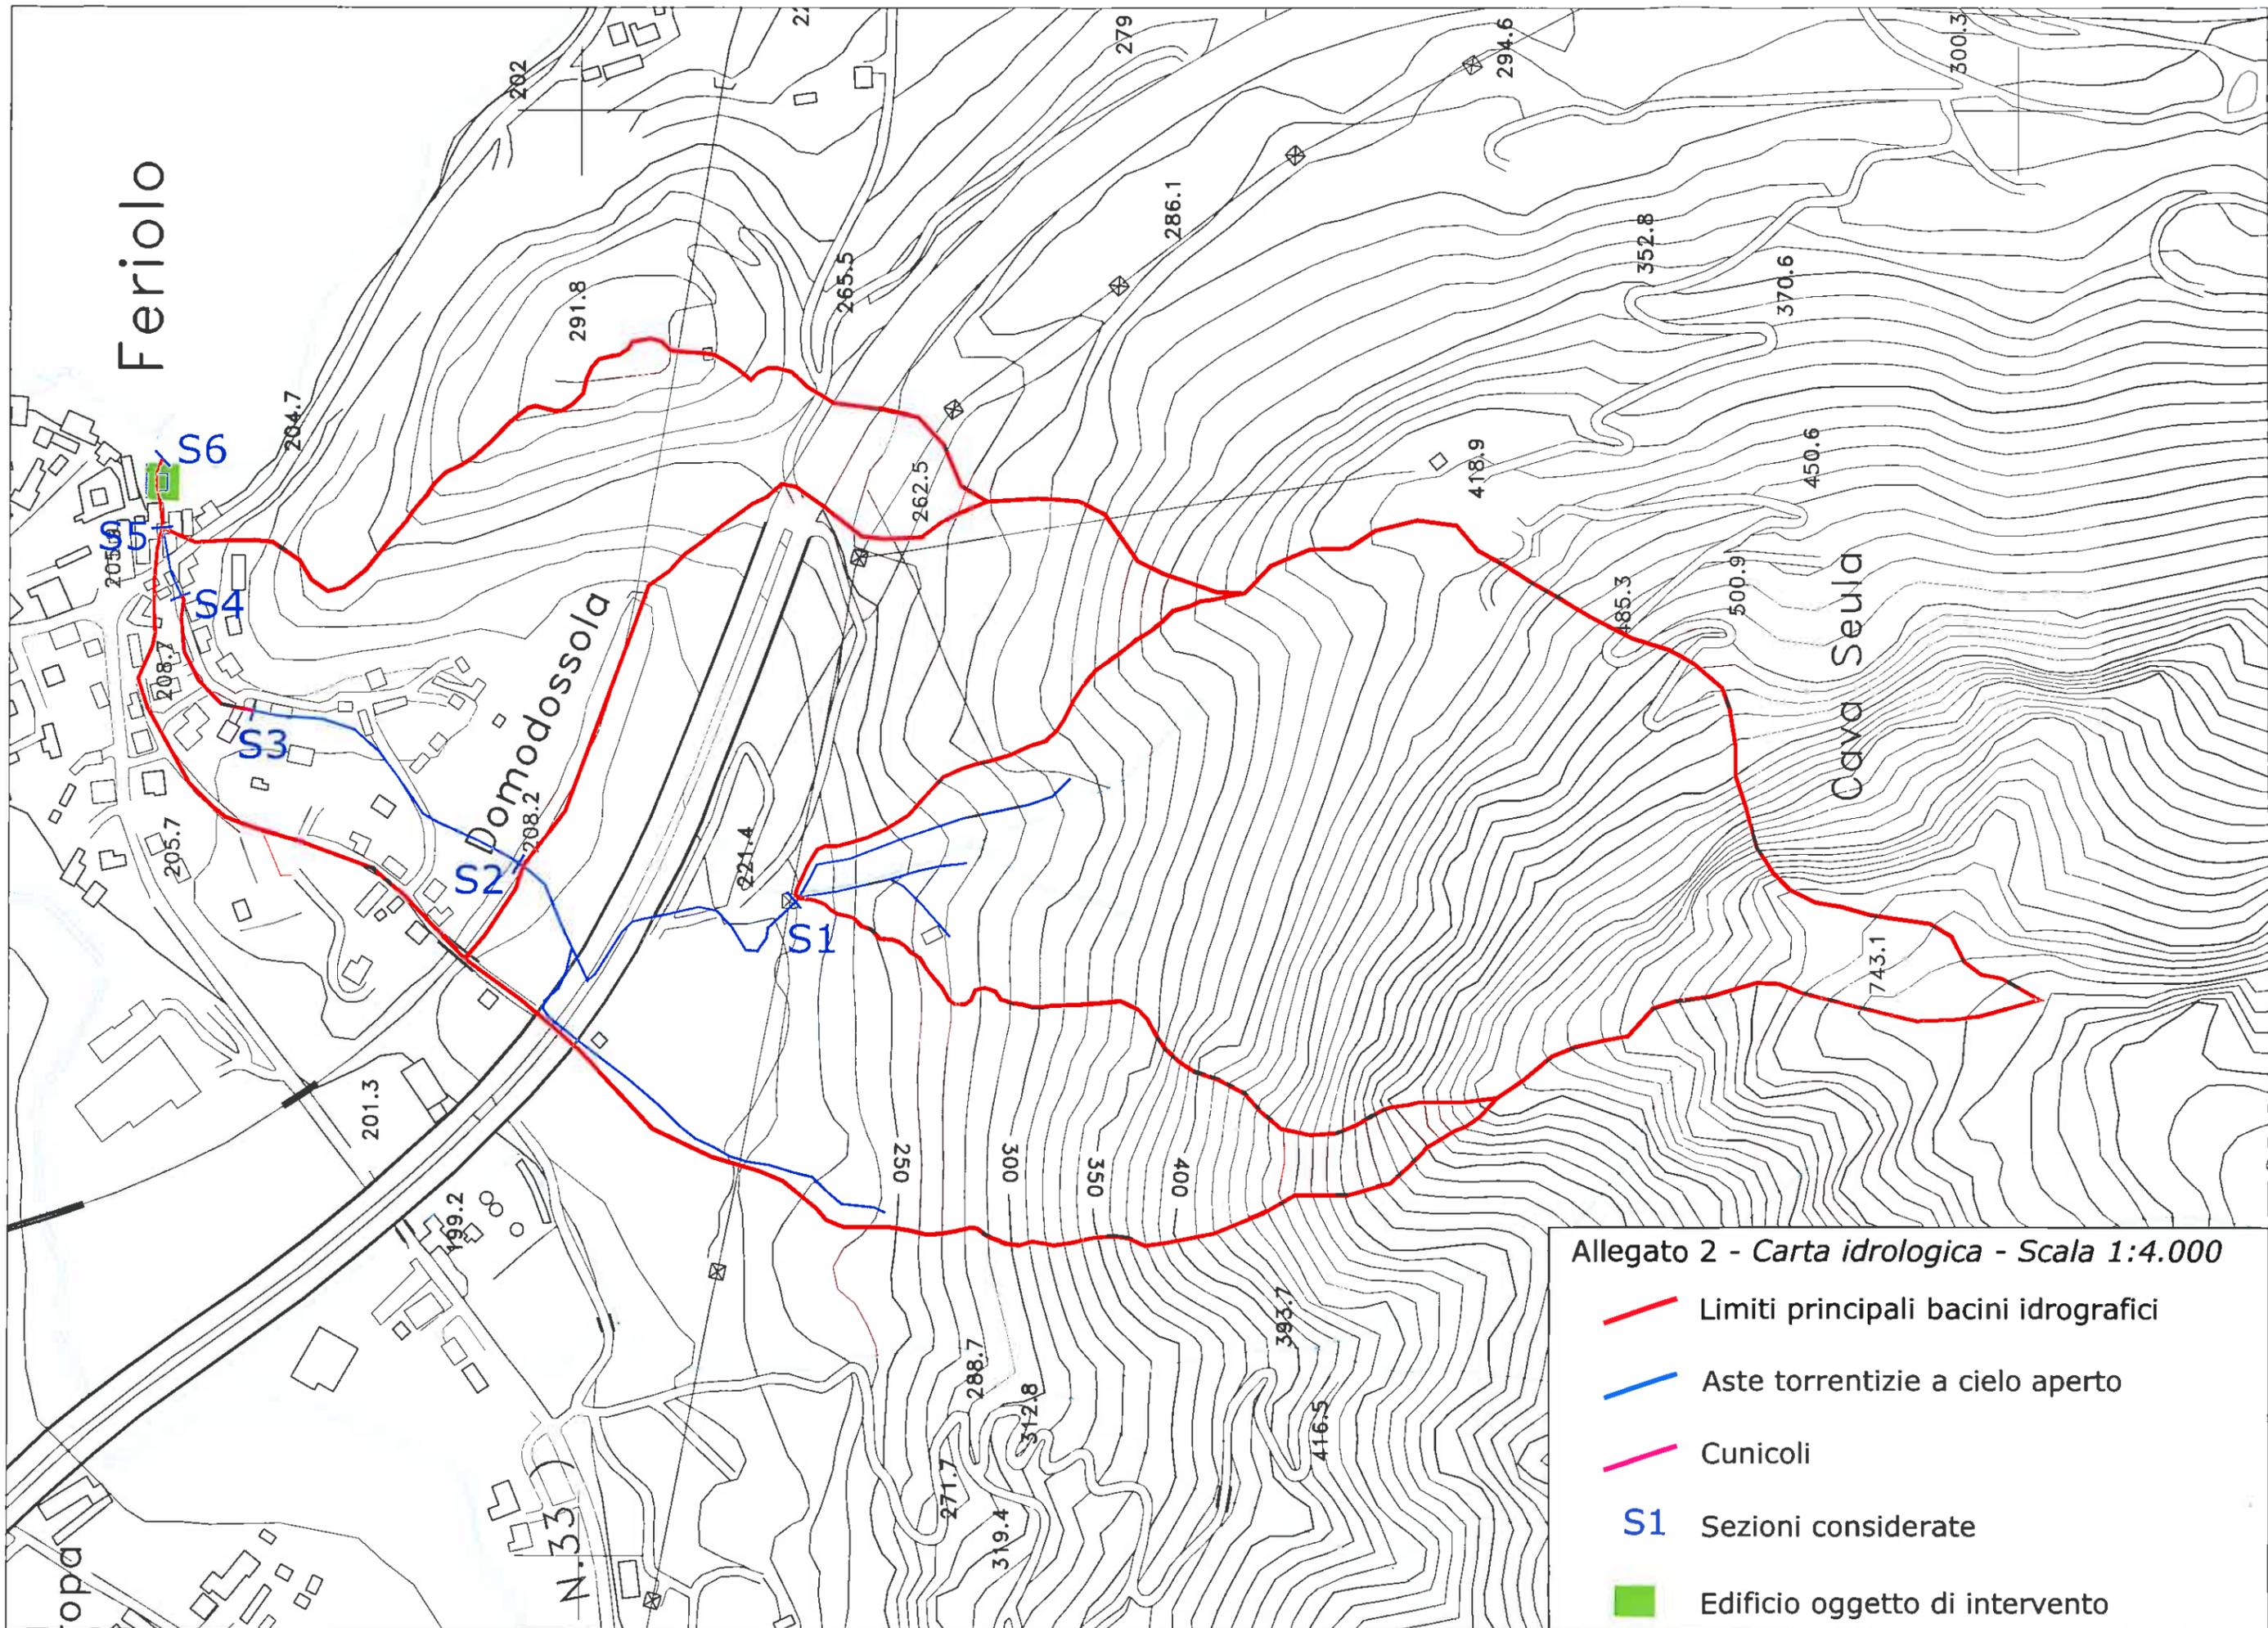
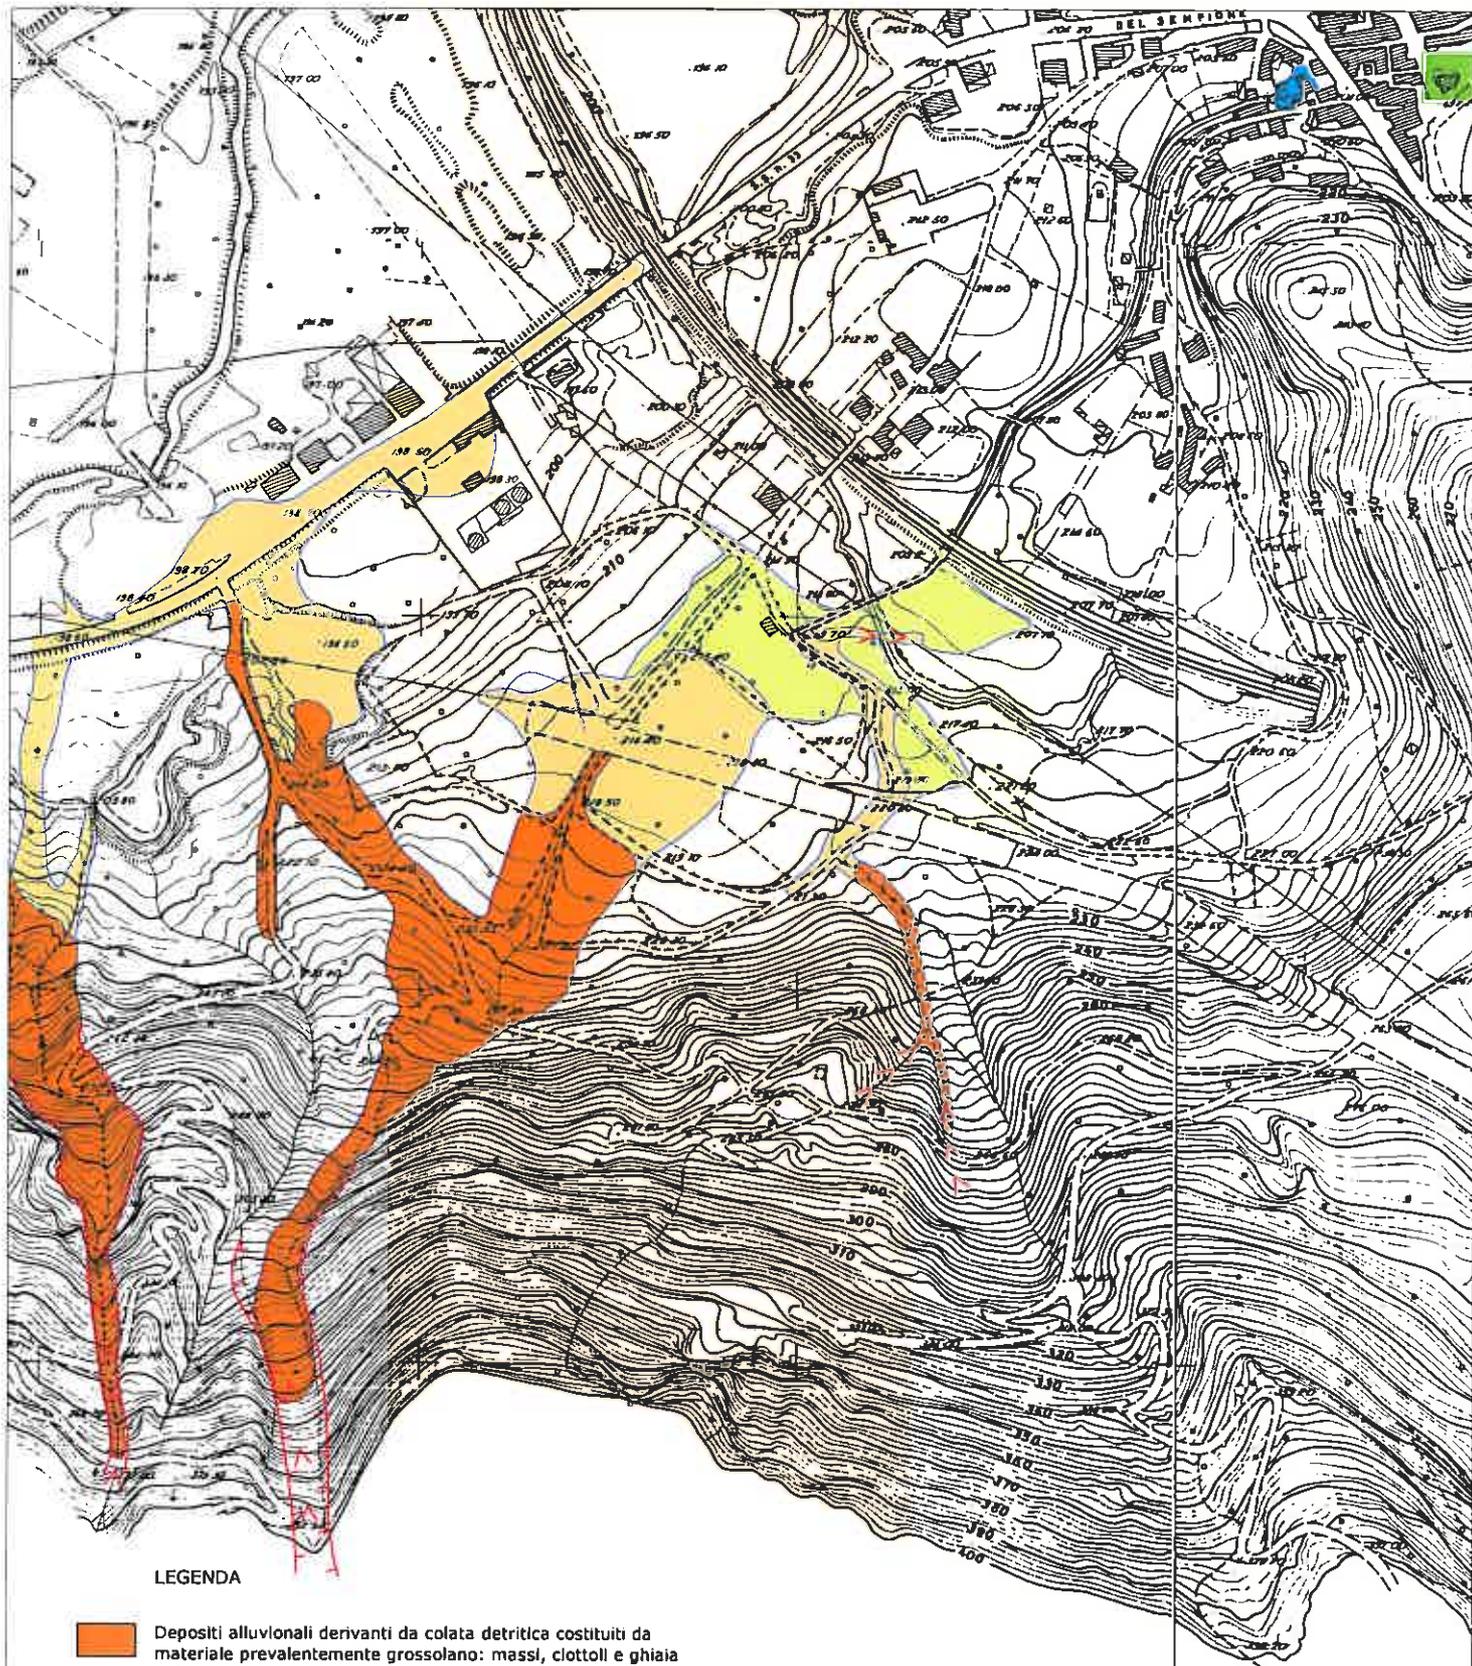
- Depositi alluvionali derivanti da colata detritica costituiti da materiale prevalentemente grossolano: massi, ciottoli e ghiaia a disposizione caotica
- Depositi alluvionali derivanti da colata detritica costituiti da materiale prevalentemente ghiaioso, ciottoloso e sabbioso
- Depositi alluvionali derivanti da colata detritica costituiti da materiale prevalentemente sabbioso e ghiaioso
- Aree Interessate da allagamento per fuoriuscita di acque miste a materiale sabbioso
- >> Erosione di fondo
- T T Zone di erosione laterale e scarpate attivate dall'evento
- △ Manufatti danneggiati
- Edificio oggetto di intervento

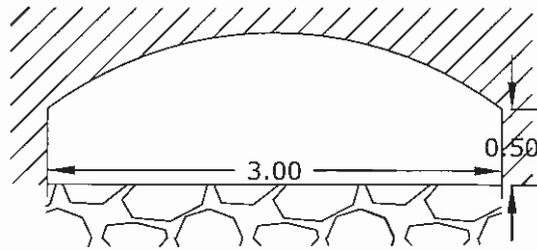
S2
Sottopasso ferroviario

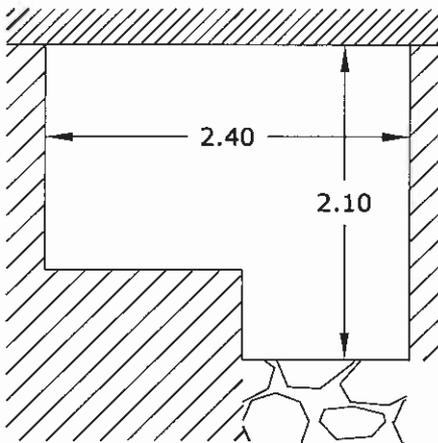
S3
Imbocco primo cunicolo

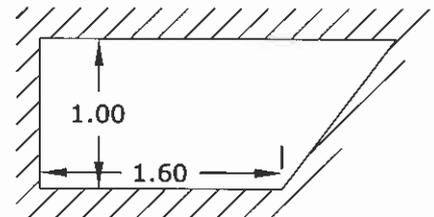
S5
Sbocco primo cunicolo

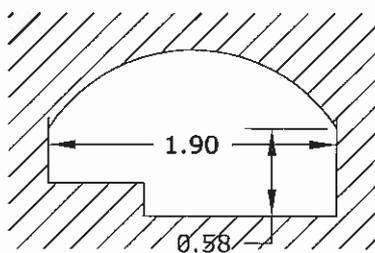
S4
Imbocco secondo cunicolo

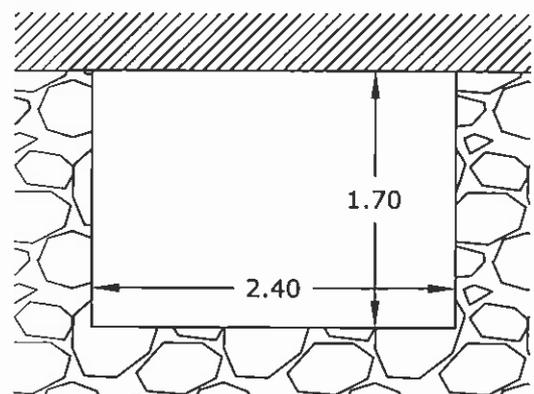
S6
Sbocco secondo cunicolo

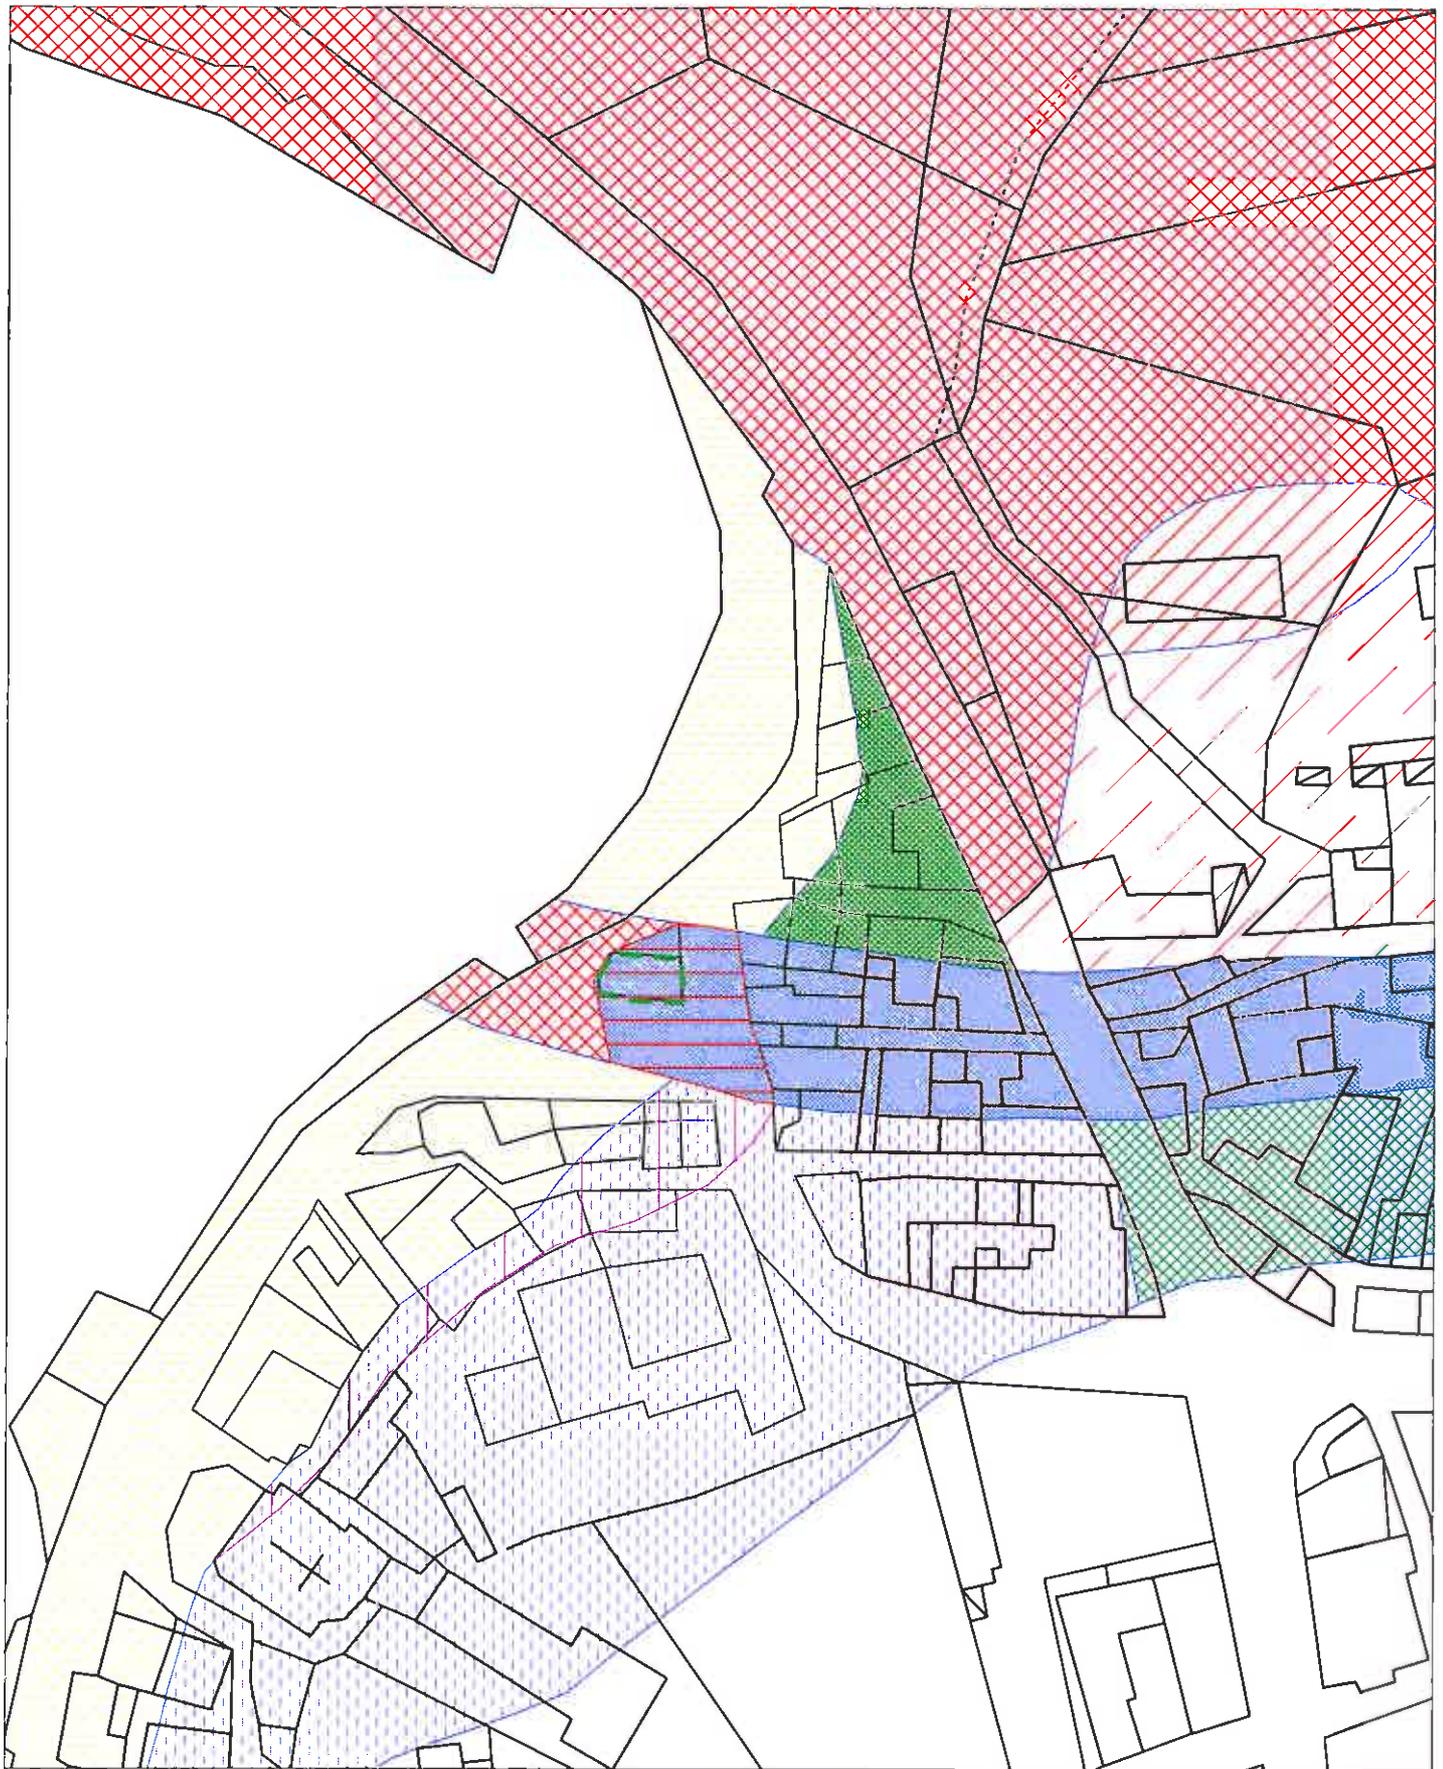
Aree in classe 3b3a per le quali si ritiene che il rischio residuo dovuto all'attività del Rio Tombinone sia sufficientemente ridotto e tale da consentire tutti gli interventi edilizi previsti dalle NTA.
