PIANO REGOLATORE GENERALE COMUNALE

Progetto definitivo
a seguito delle controdeduzioni alle osservazioni
della Regione Piemonte

**RELAZIONE
GEOLOGICA**

GEO1

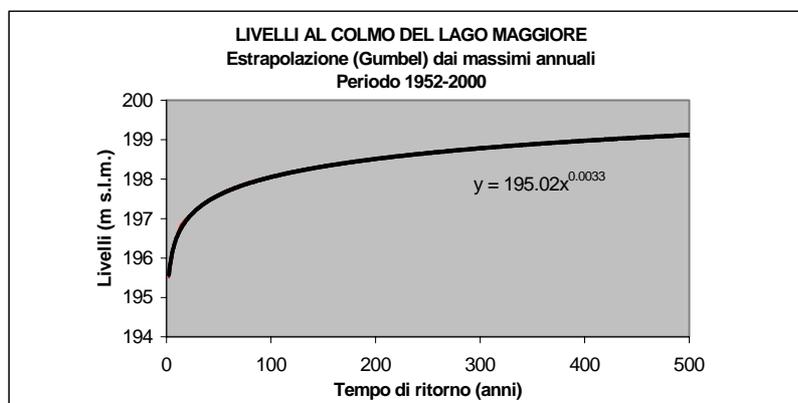
Tabella 2 – Livelli al colmo di piena, estrapolazione Gumbel

Massimi annuali	
T. ritorno (anni)	Livelli (m s.l.m.)
2.33	195.55
10	196.67
20	197.15
50	197.78
100	198.25
200	198.71
300	198.99
400	199.18
500	199.30

In particolare si può osservare che nei due tipi di analisi al superamento della quota 198.00 m s.l.m. è possibile attribuire un tempo di ritorno di 100 anni. Secondo tale elaborazione il livello di 197.61 m s.l.m. avutosi nel 1993 deve considerarsi a tempo di ritorno quarantennale, mentre il livello di 197.94 dell'ottobre 2000 risulta riferibile ad un tempo di ritorno di circa 75 anni.

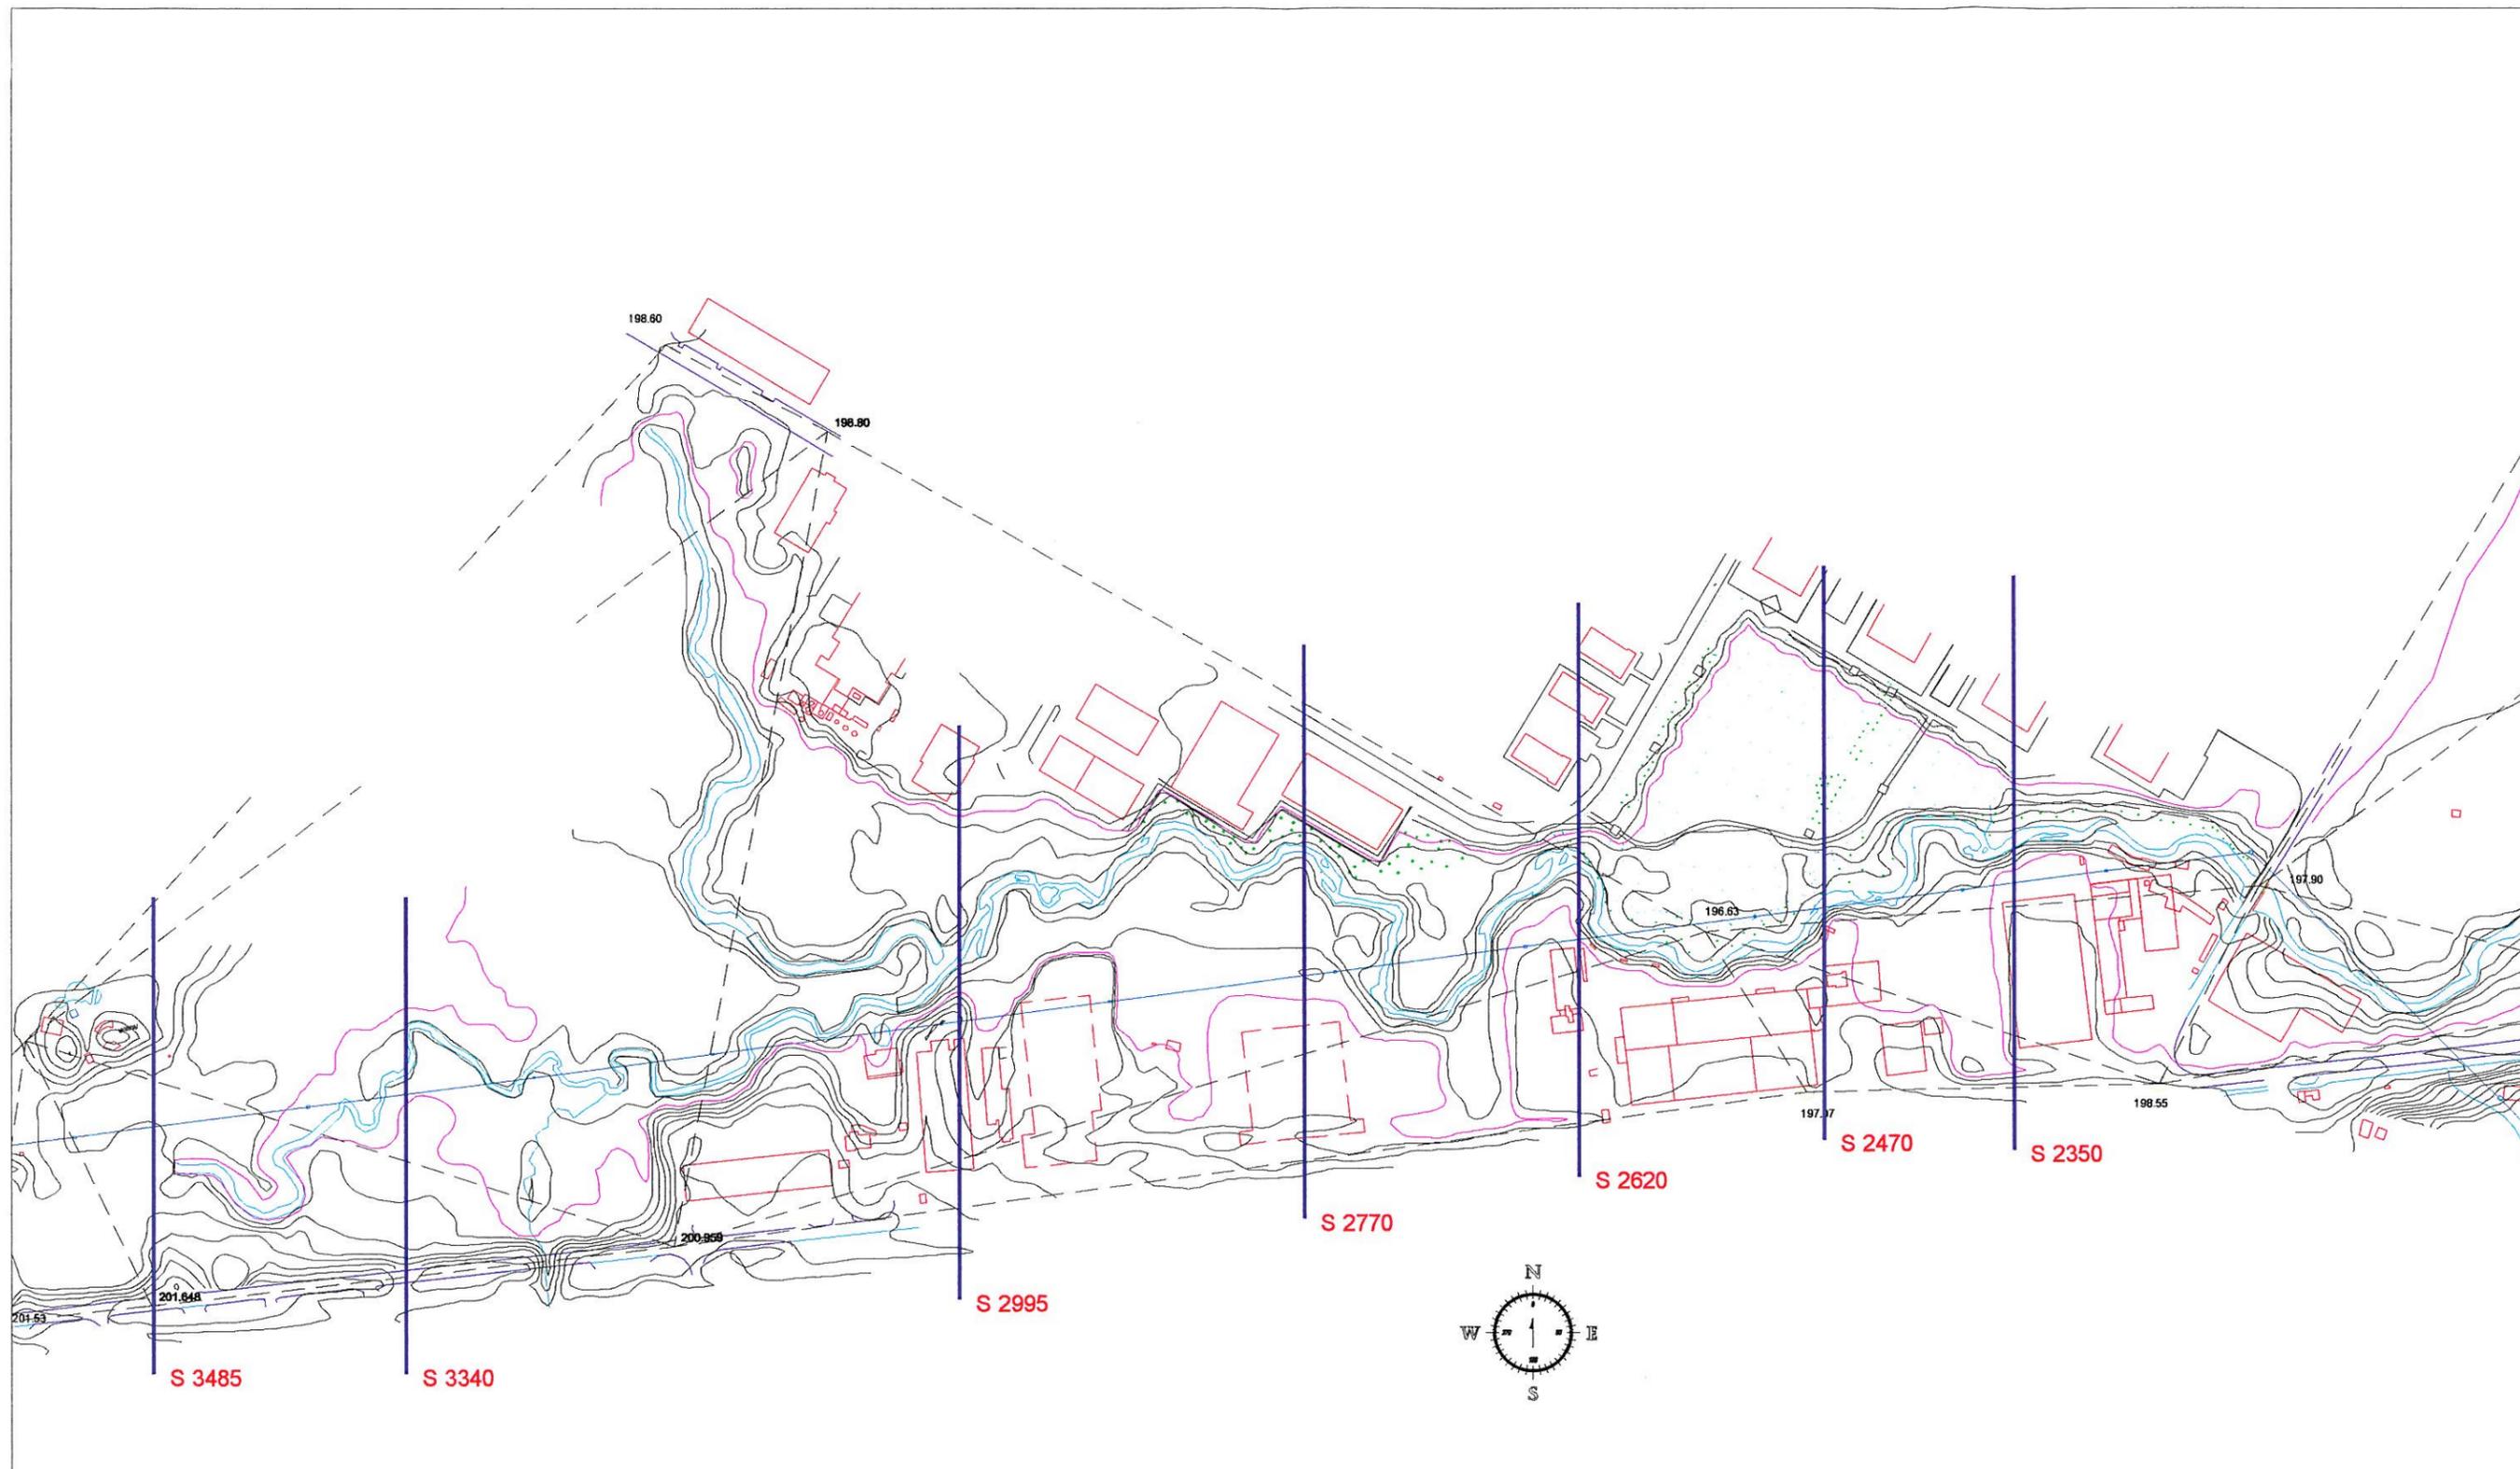
Planimetria e ubicazione sezioni T. Stronetta (porzione ovest) - scala 1:5.000

In particolare sono stati presi in considerazione i risultati relativi alle verifiche idrauliche (si vedano gli allegati), effettuate mediante il programma Hec-Ras (River Analysis System) dell'Hydrologyc Engineering Center (Us Army Corps of Engineers), che ha permesso il calcolo del profilo di un regime stazionario in alveo a sezioni variabili (ricavate dall'analisi topografica) con la presenza di eventuali ponti, sottopassi, ecc.

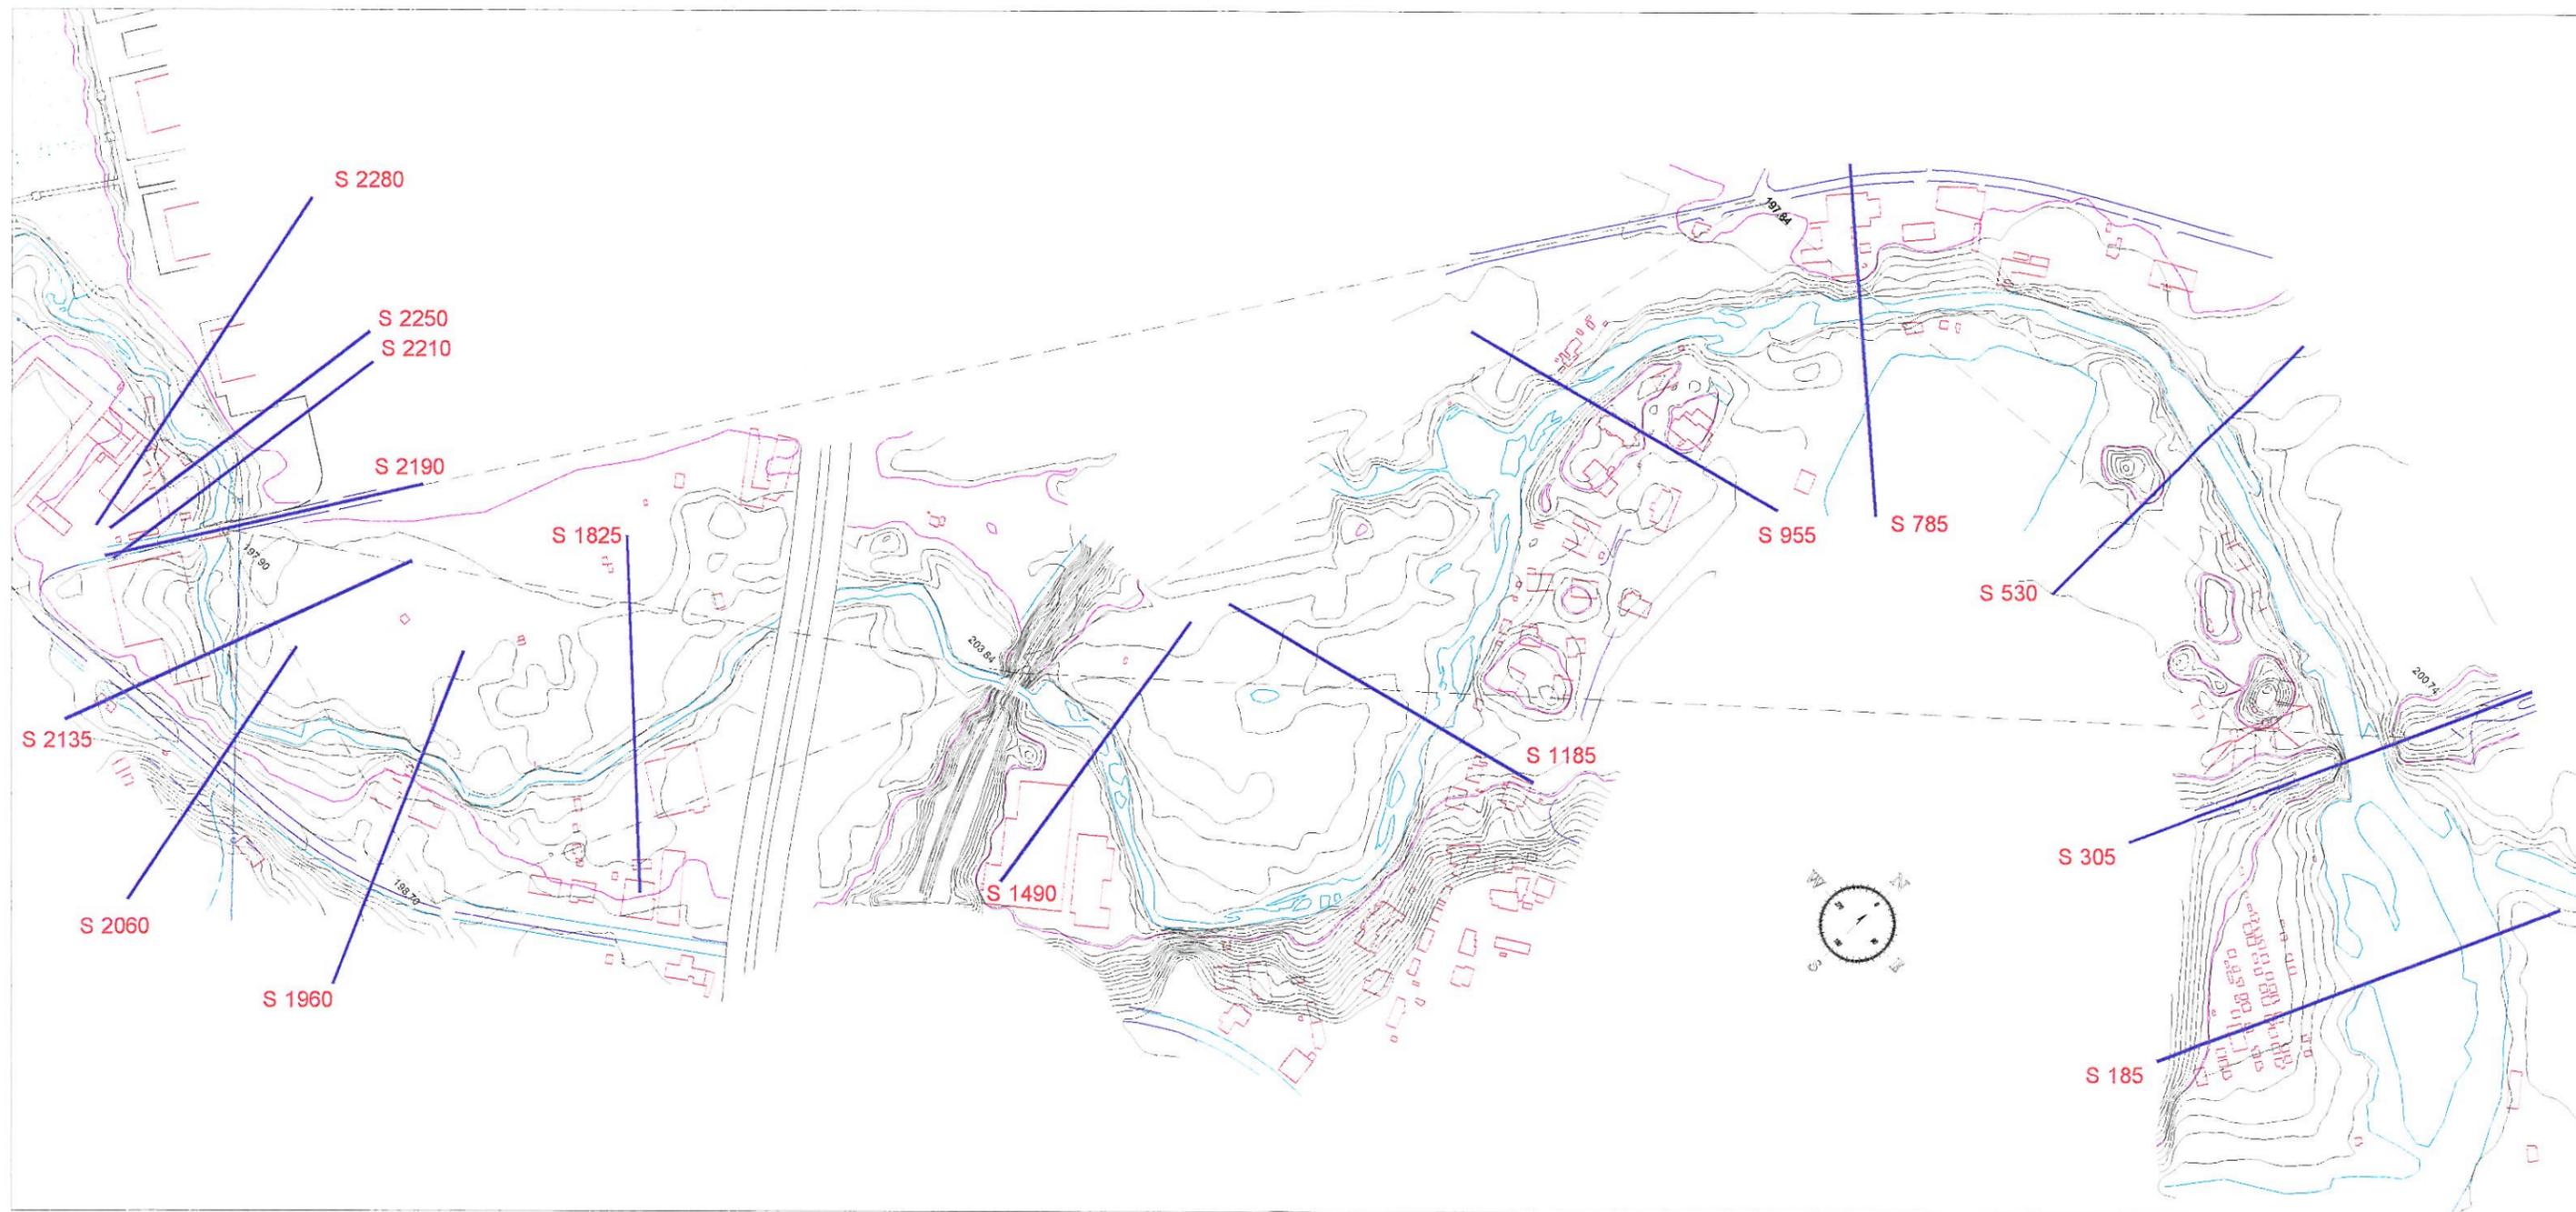
Planimetria e ubicazione sezioni T. Stronetta (porzione est) - scala 1:5.000

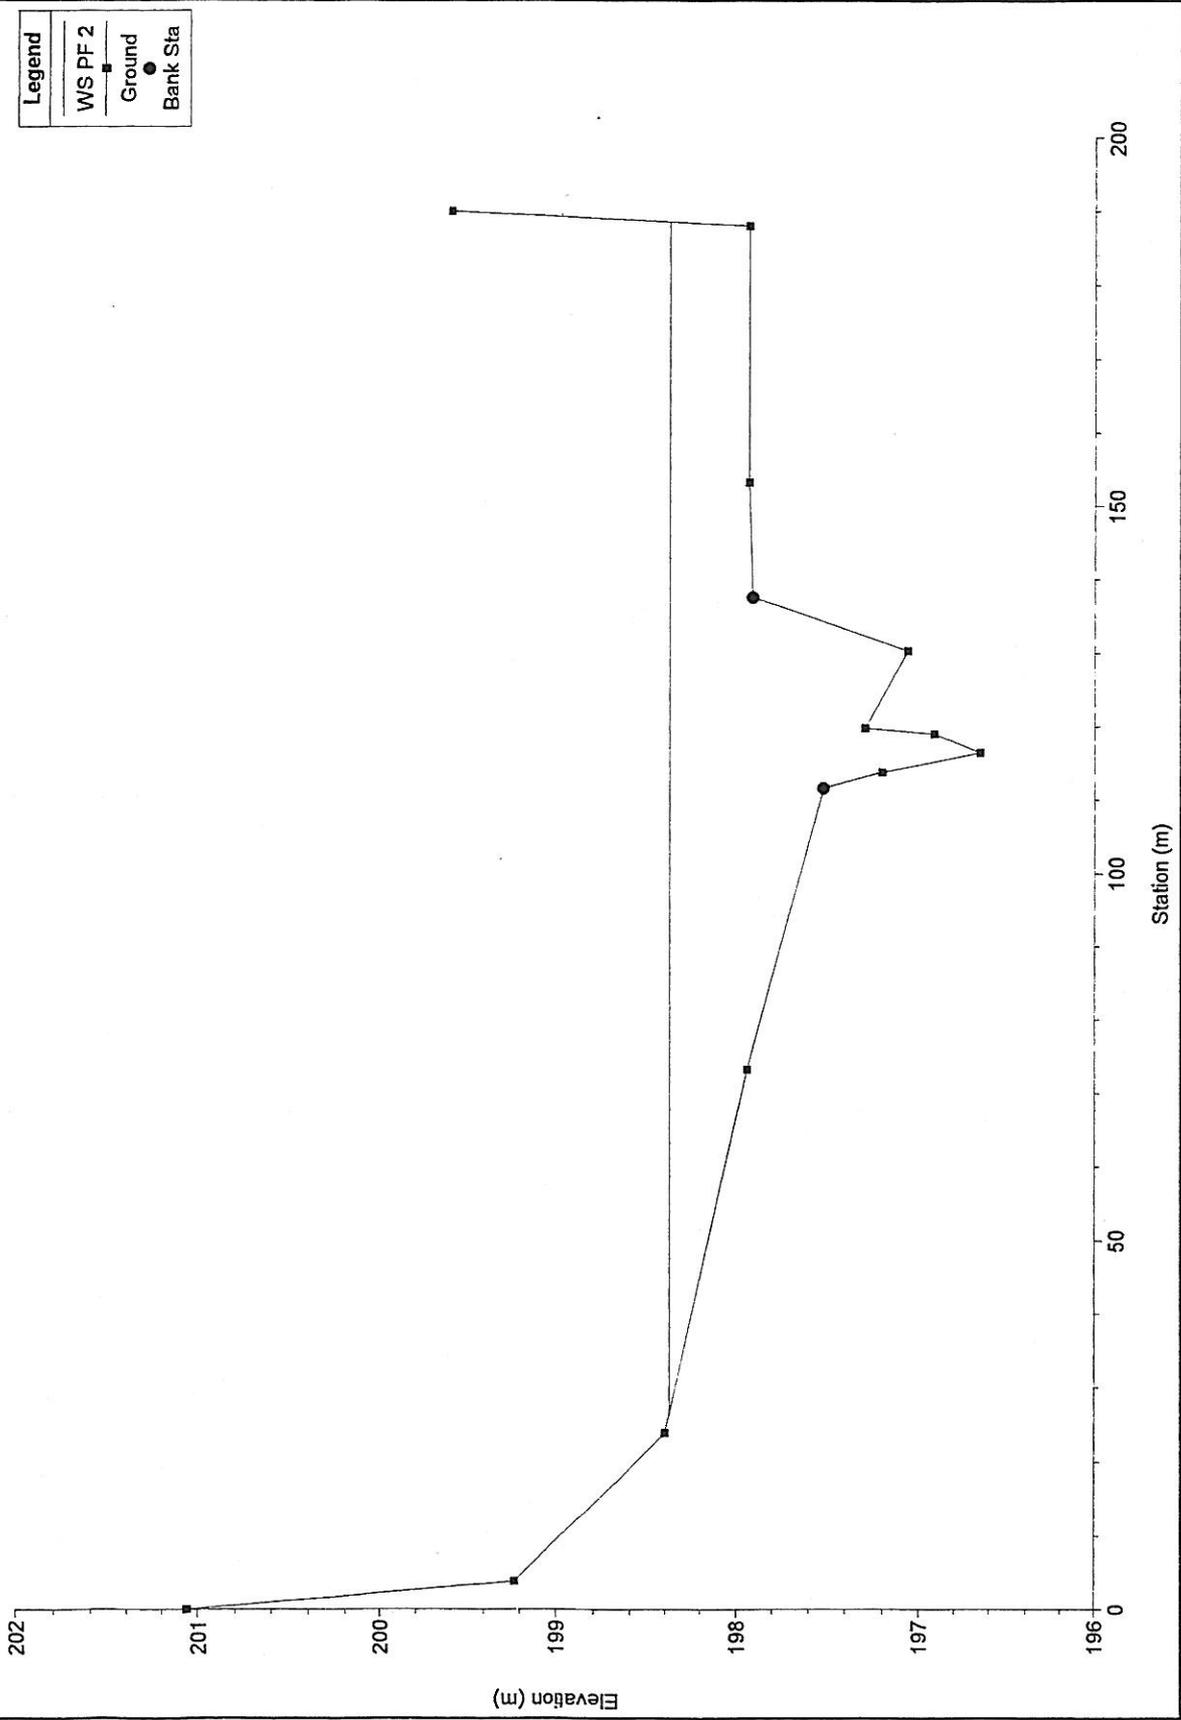
stronetta2 Stronetta Baveno 2/12/00
Limite piazzale Sandokan RS = 3485 Profilo 2

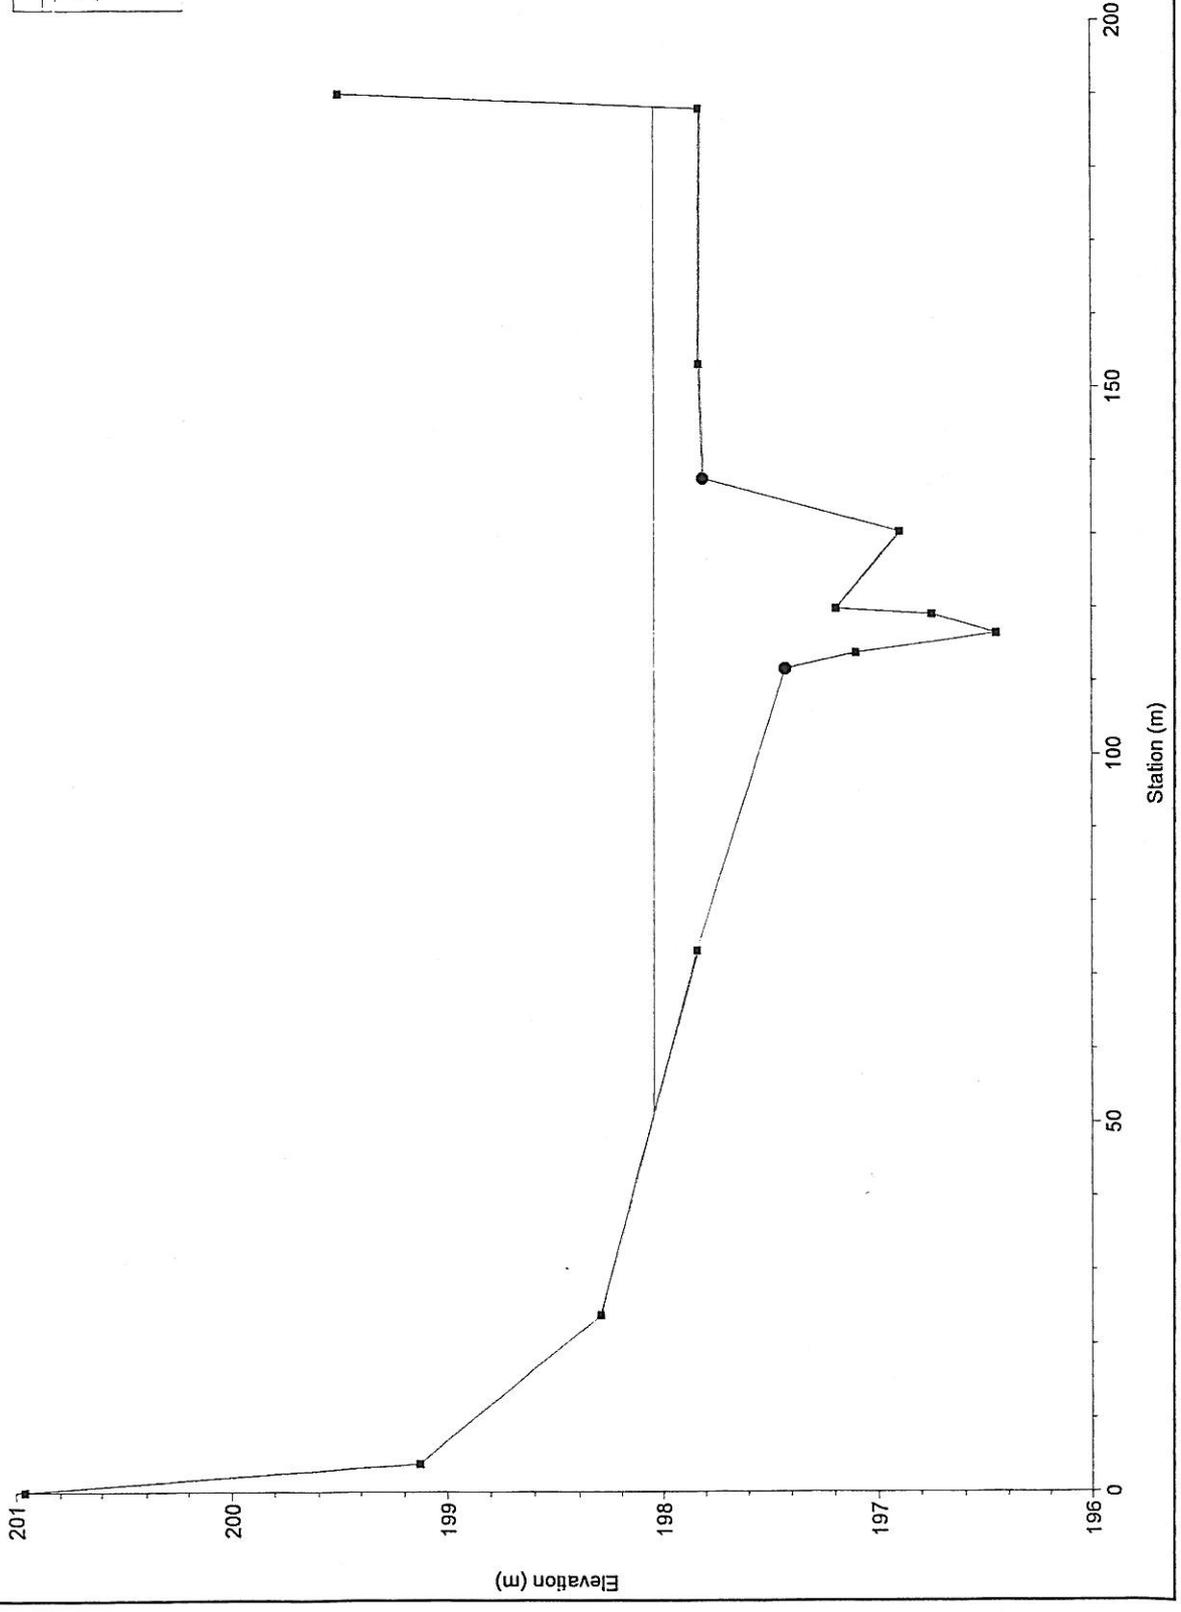
stronetta2 Stronetta Baveno 2/12/00
A valle piazzale Sandokan RS = 3340 Profilo 2

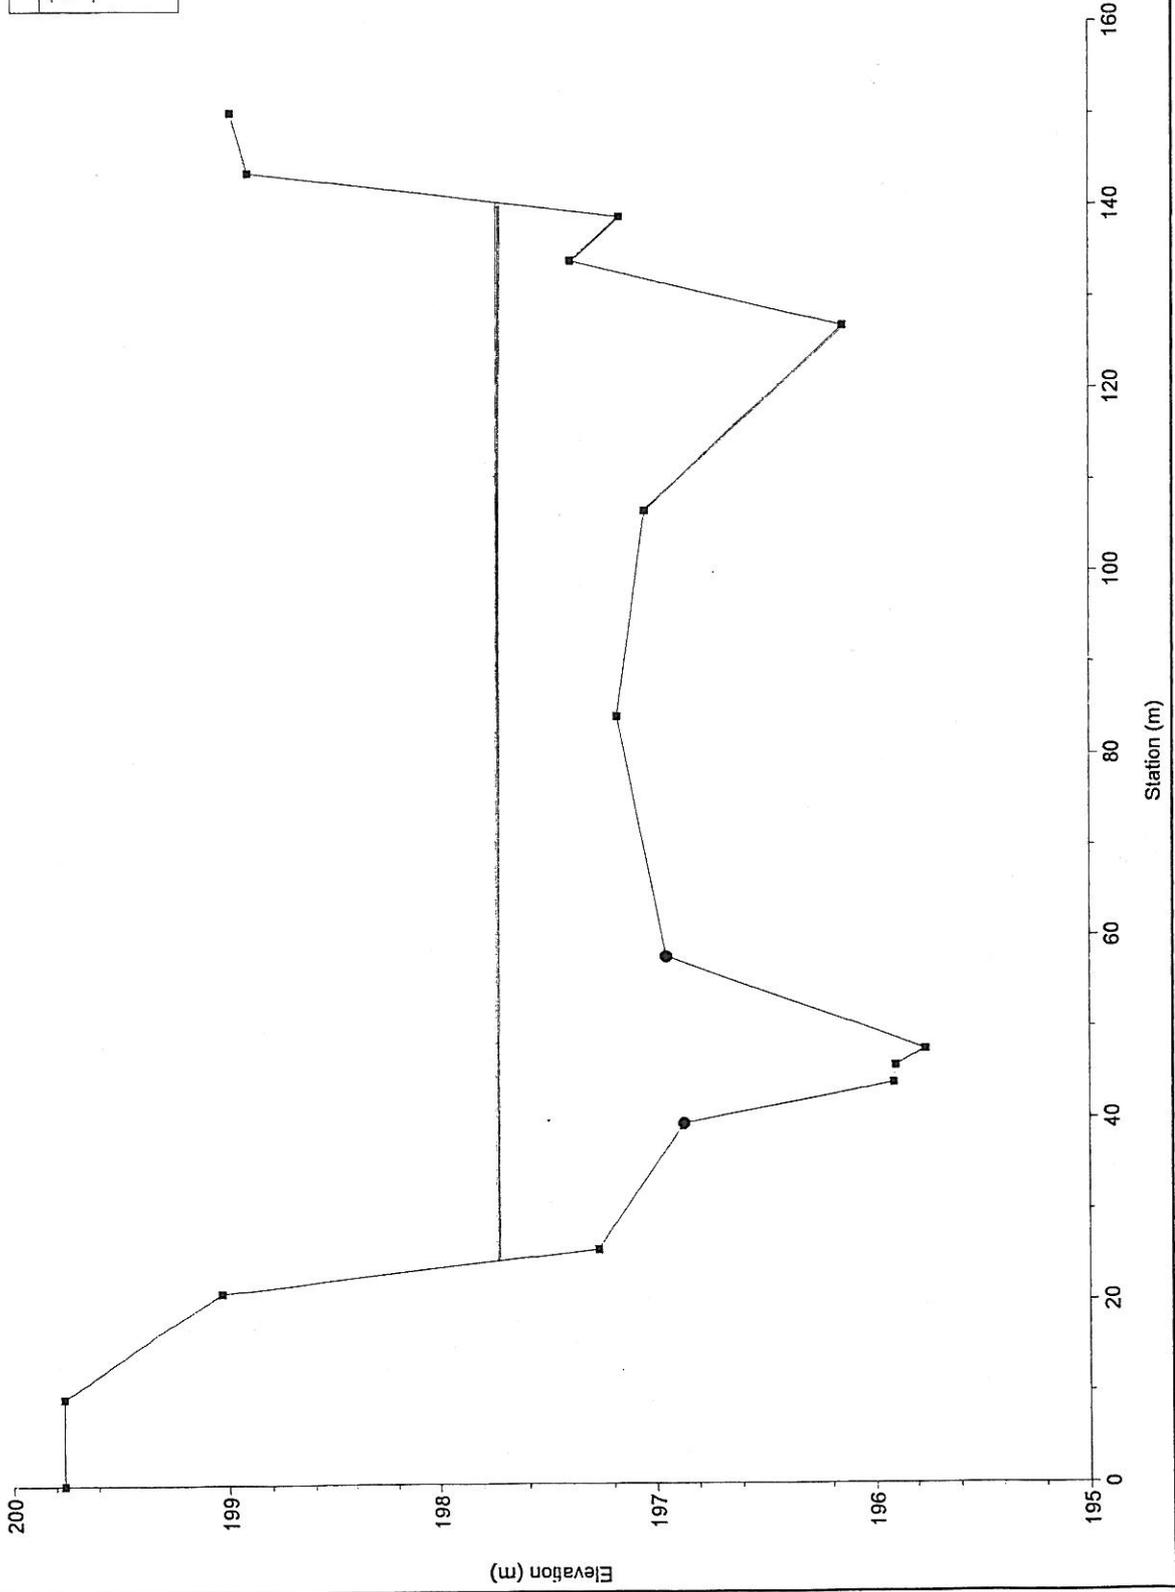
stronetta2 Stronetta Baveno 2/12/00
A valle innesto Scolmatore RS = 2995 Profilo 2

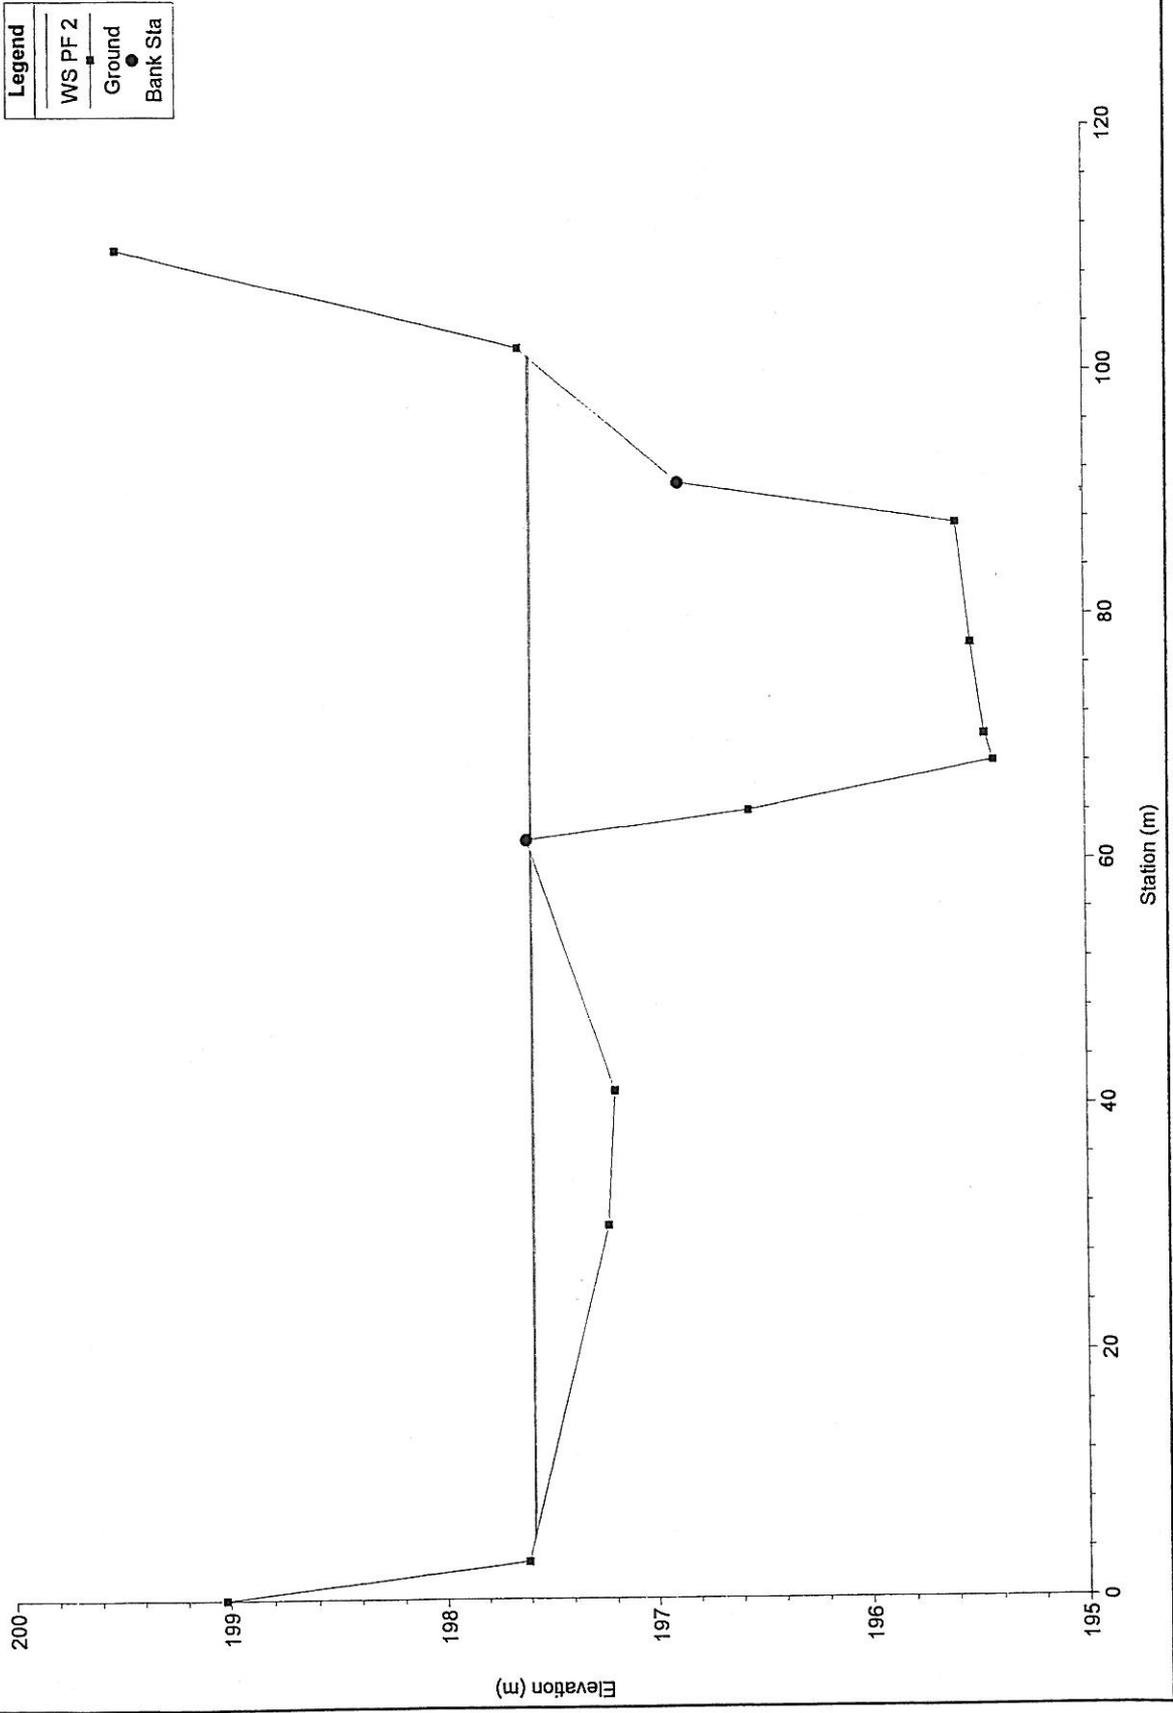
stronetta2 Stronetta Baveno 2/12/00
Immobiliare Europa modificata RS = 2770 Profilo 2

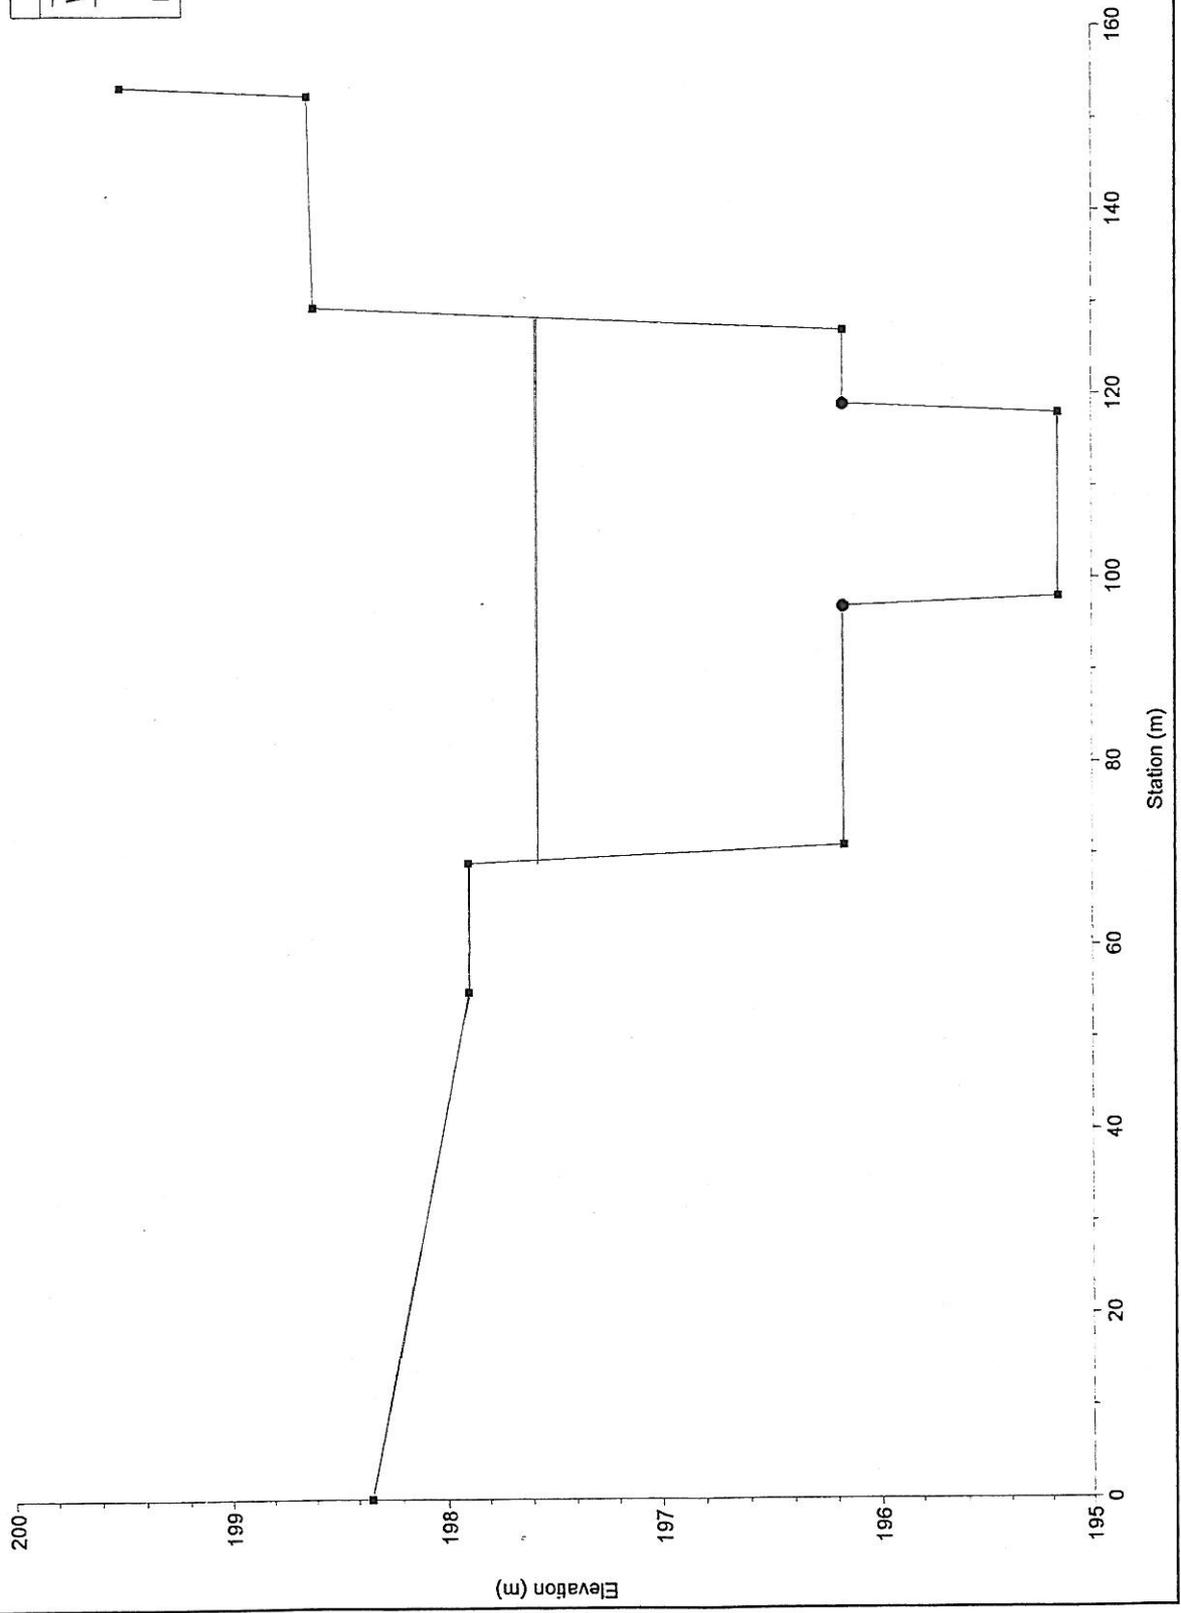
stronetta2 Stronetta Baveno 2/12/00
Curva Tecno-parco RS = 2620 Profilo 2

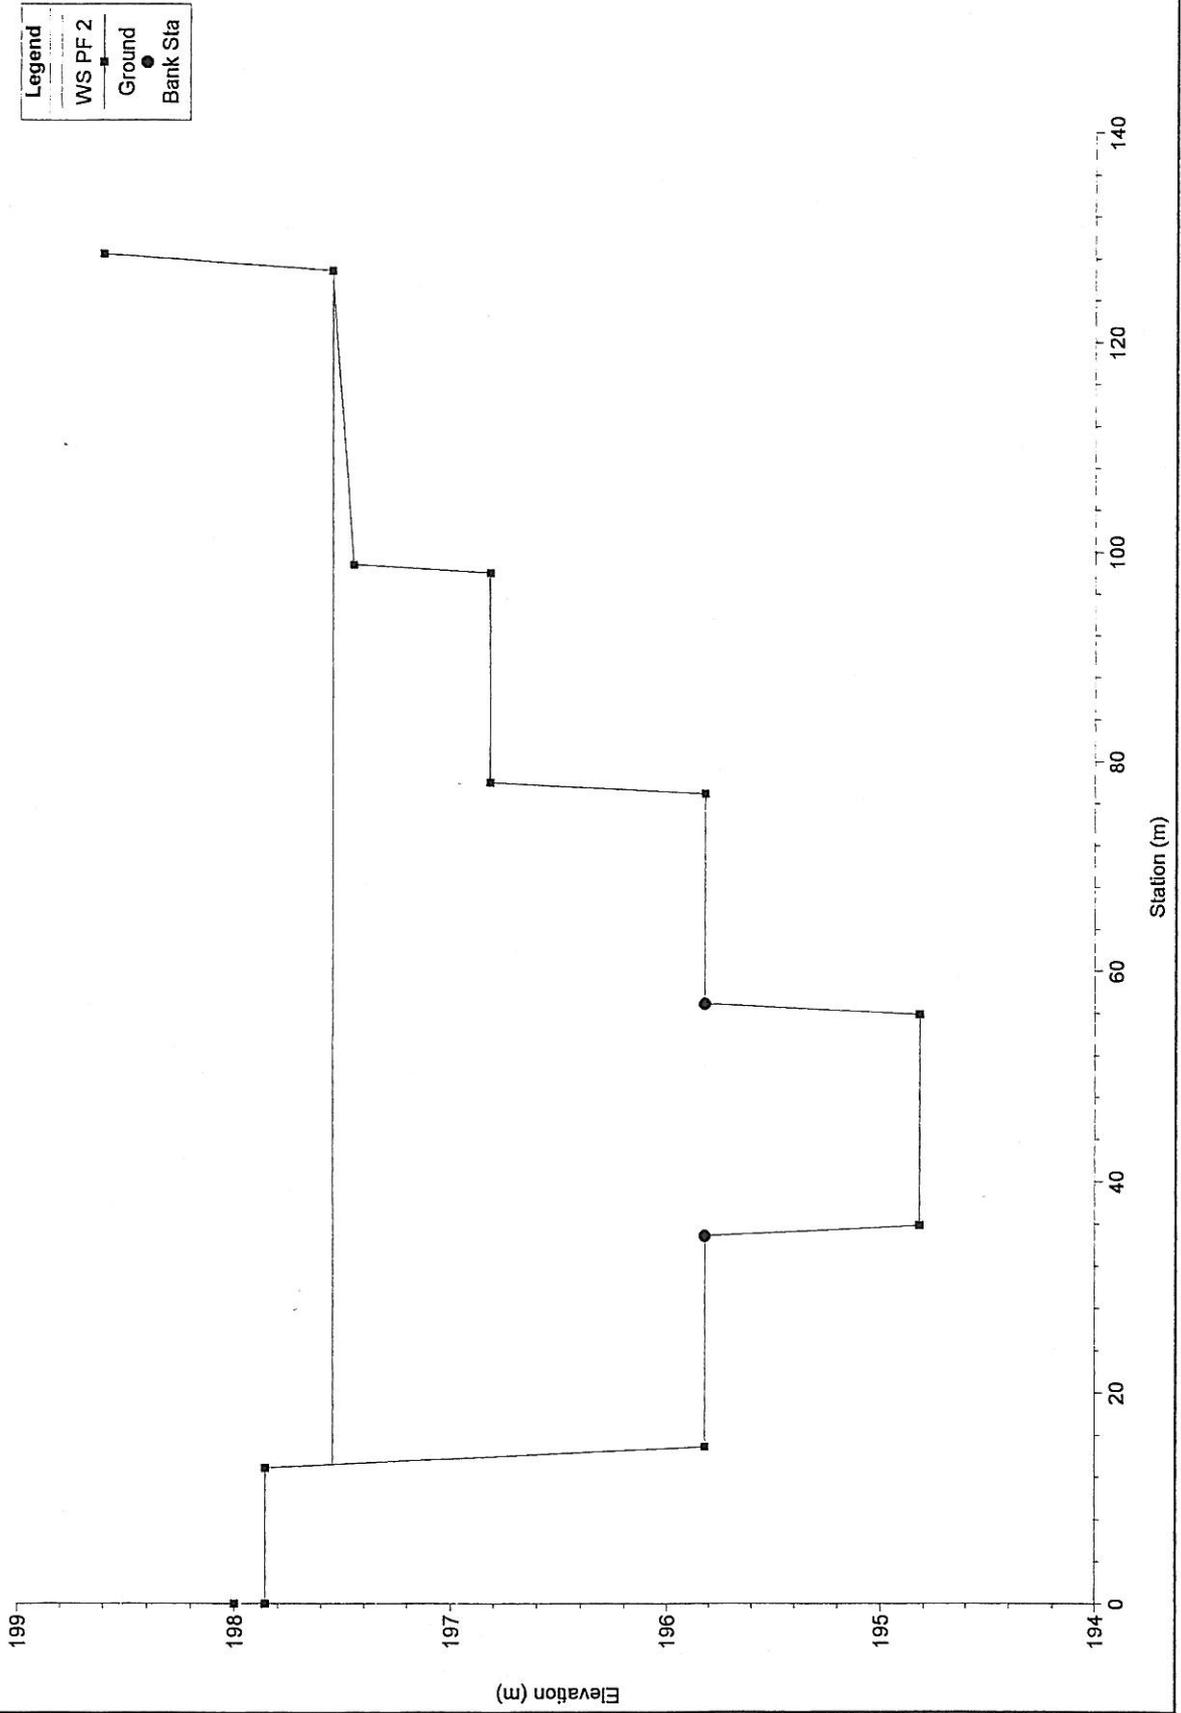
stronetta2 Stronetta Baveno 2/12/00
Tecnoparco RS = 2470 Profilo 2

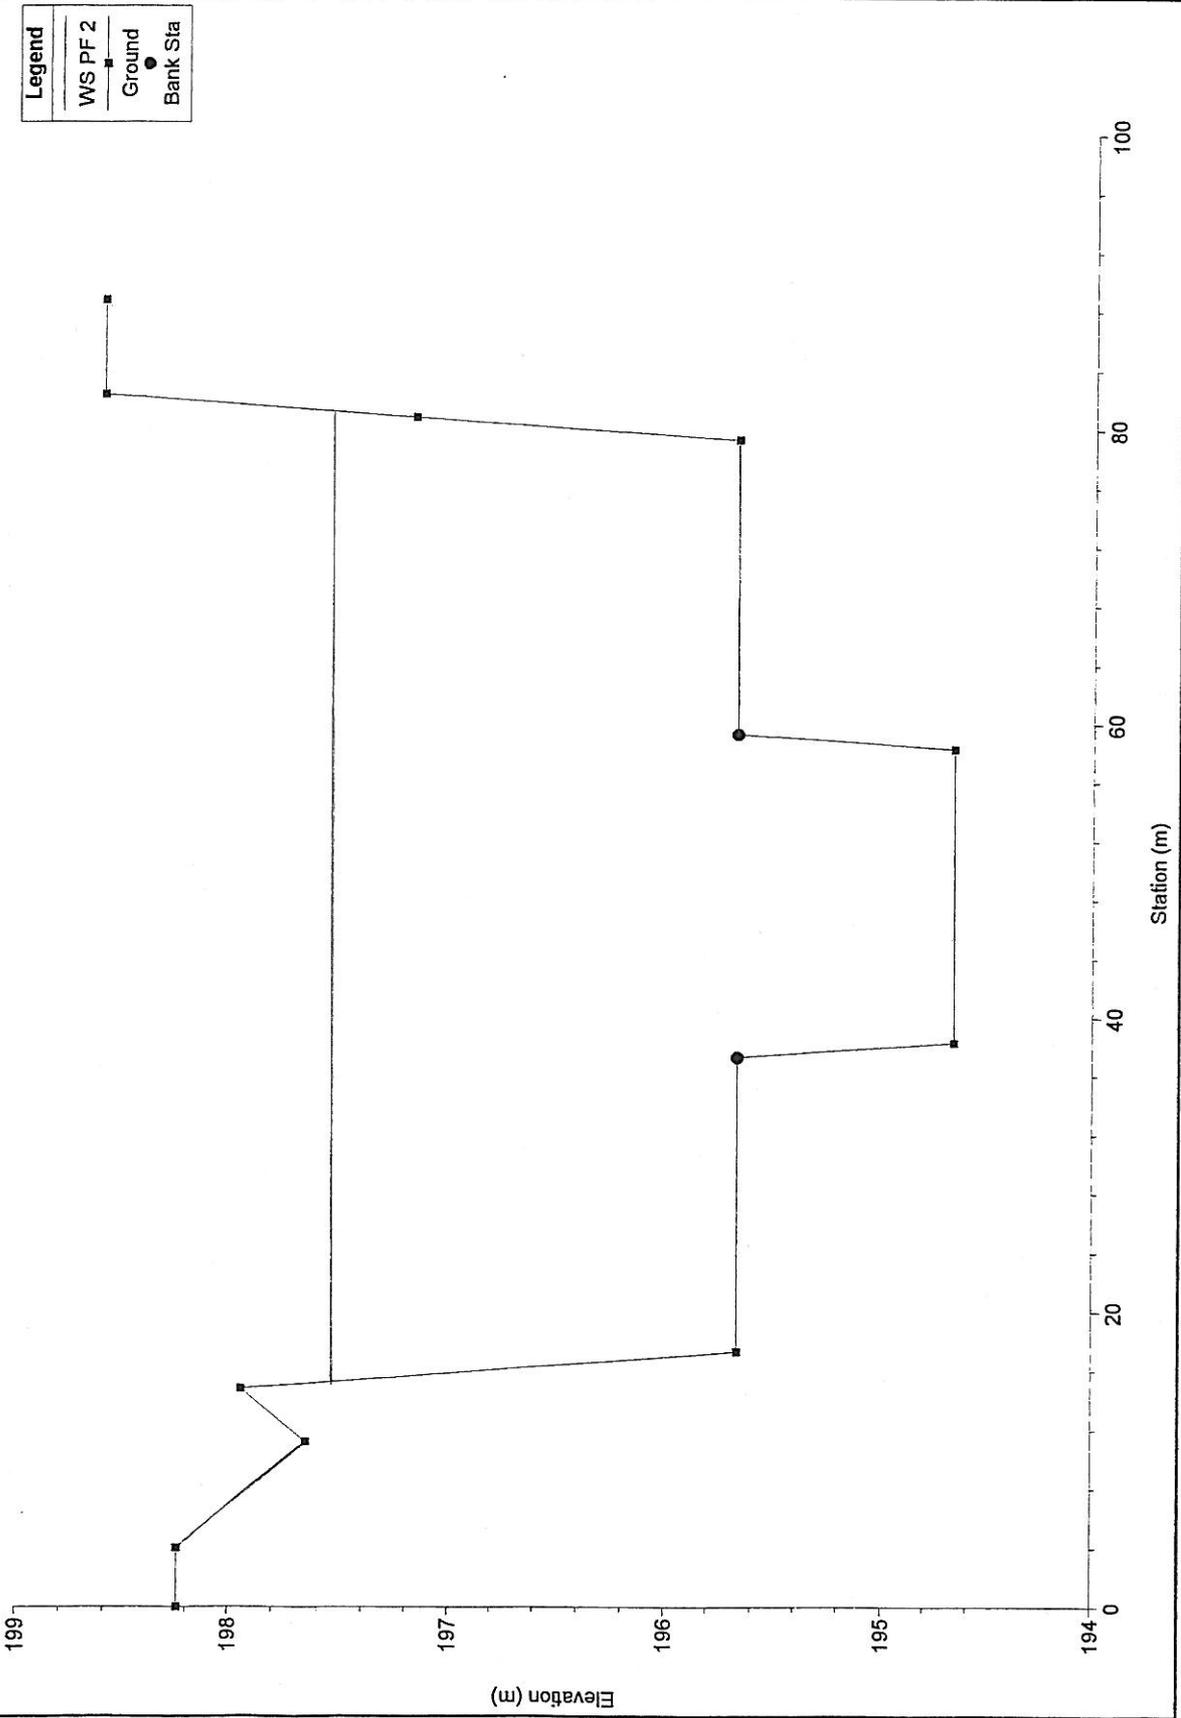
stronetta2 Stronetta Baveno 2/12/00
Tecnoparco RS = 2350 Profilo 2

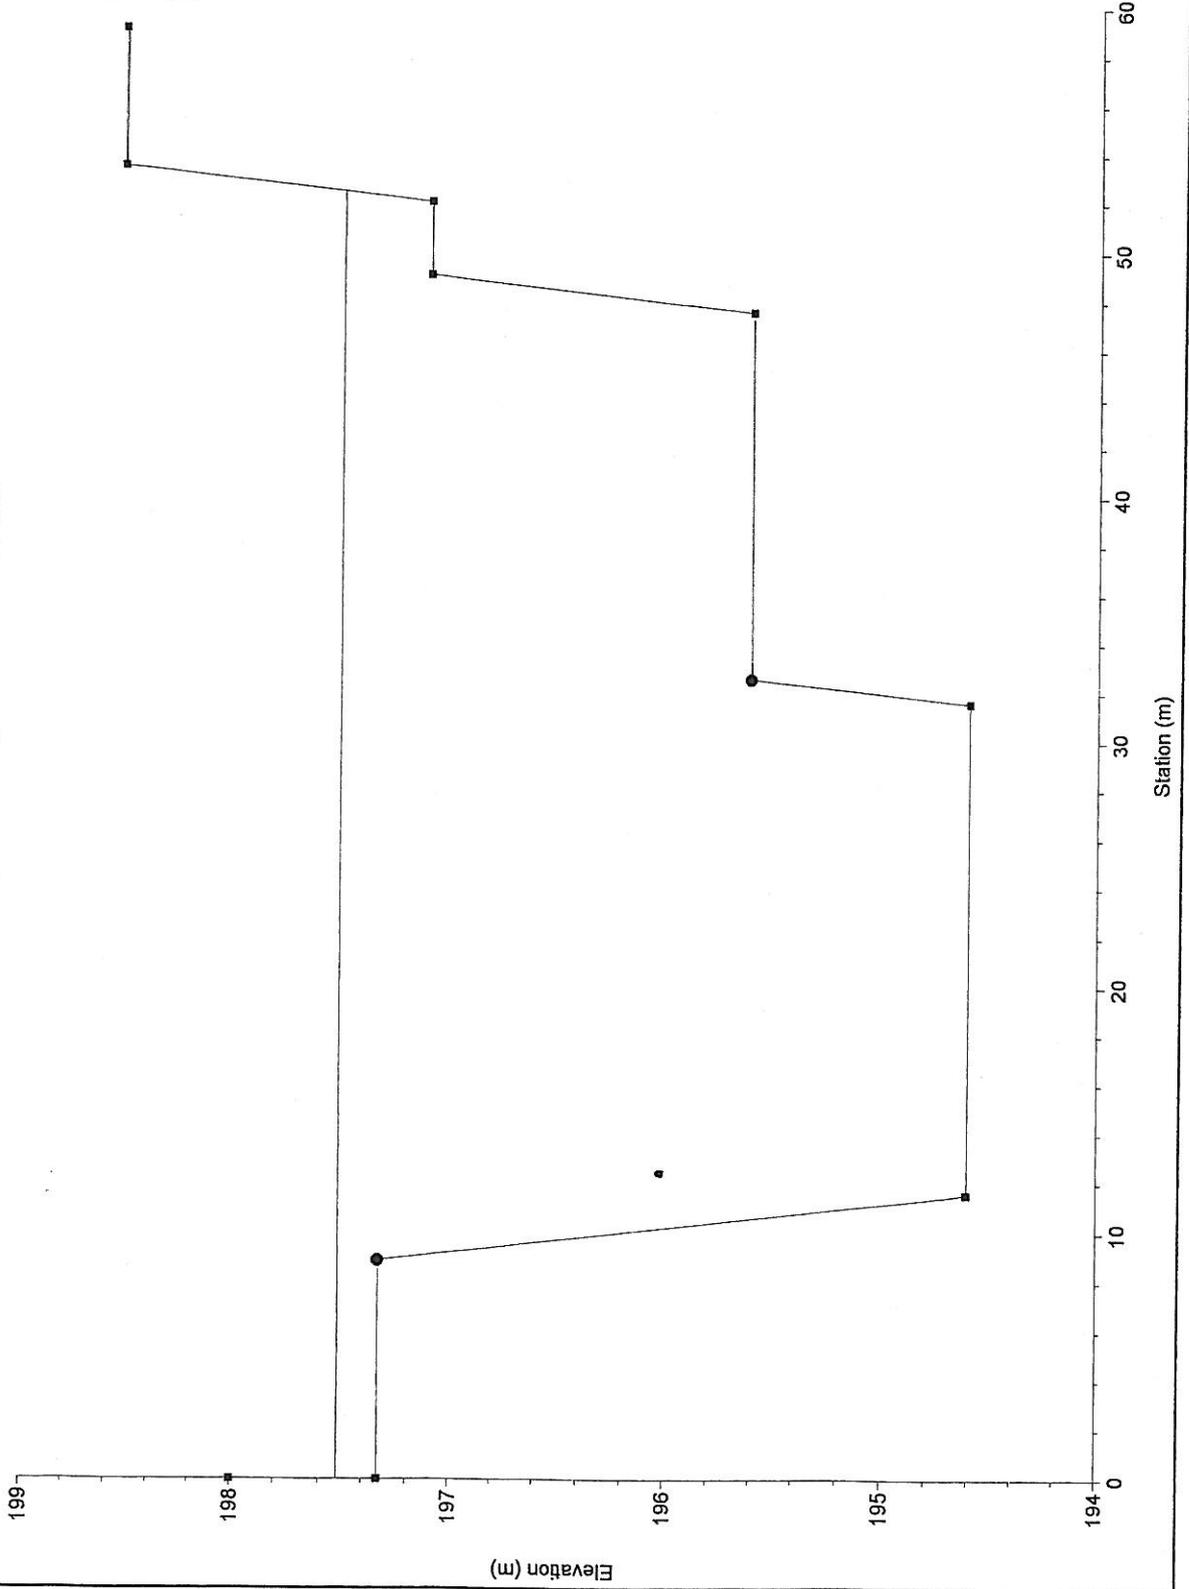
stronetta2 Stronetta Baveno 2/12/00
Primo capannone Tecnoparco RS = 2280 Profilo 2
