PIANO REGOLATORE GENERALE COMUNALE

Progetto definitivo
a seguito delle controdeduzioni alle osservazioni
della Regione Piemonte

**RELAZIONE
GEOLOGICA**

GEO1

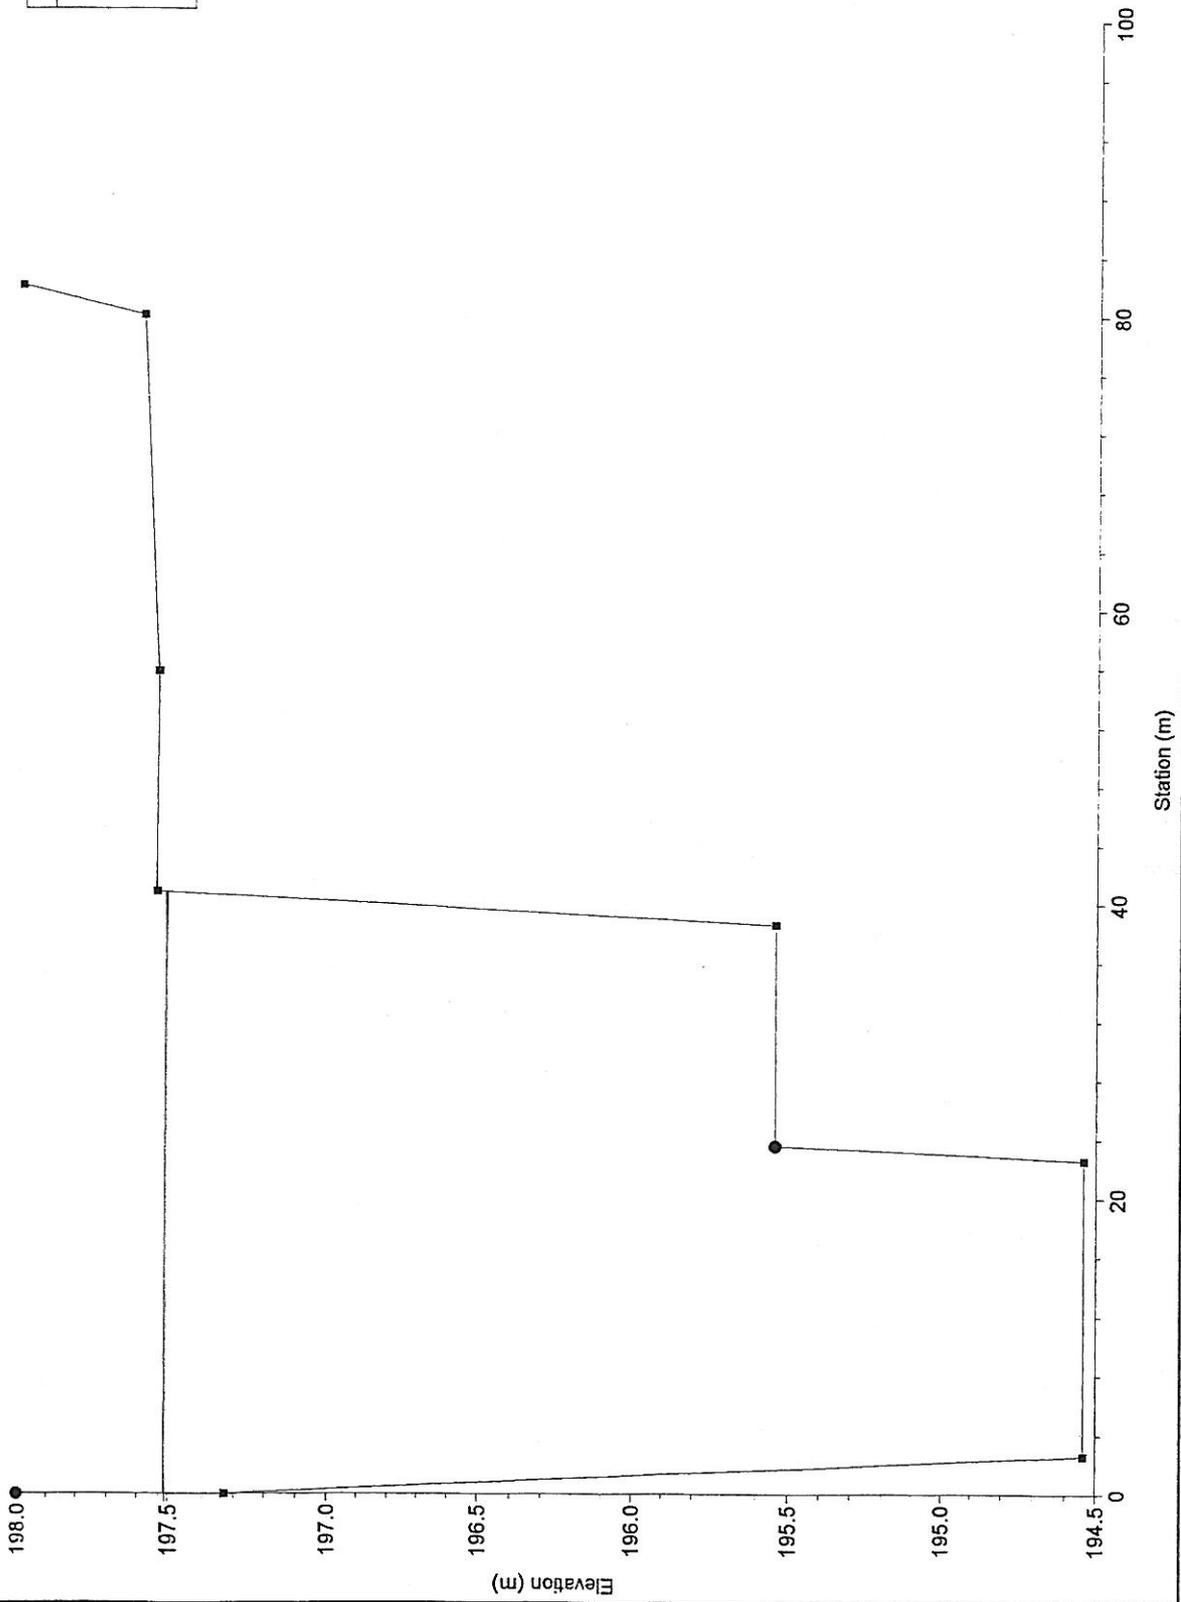
stronetta2 Stronetta Baveno 2/12/00
Tecnoparco inizio RS = 2250 Profilo 2

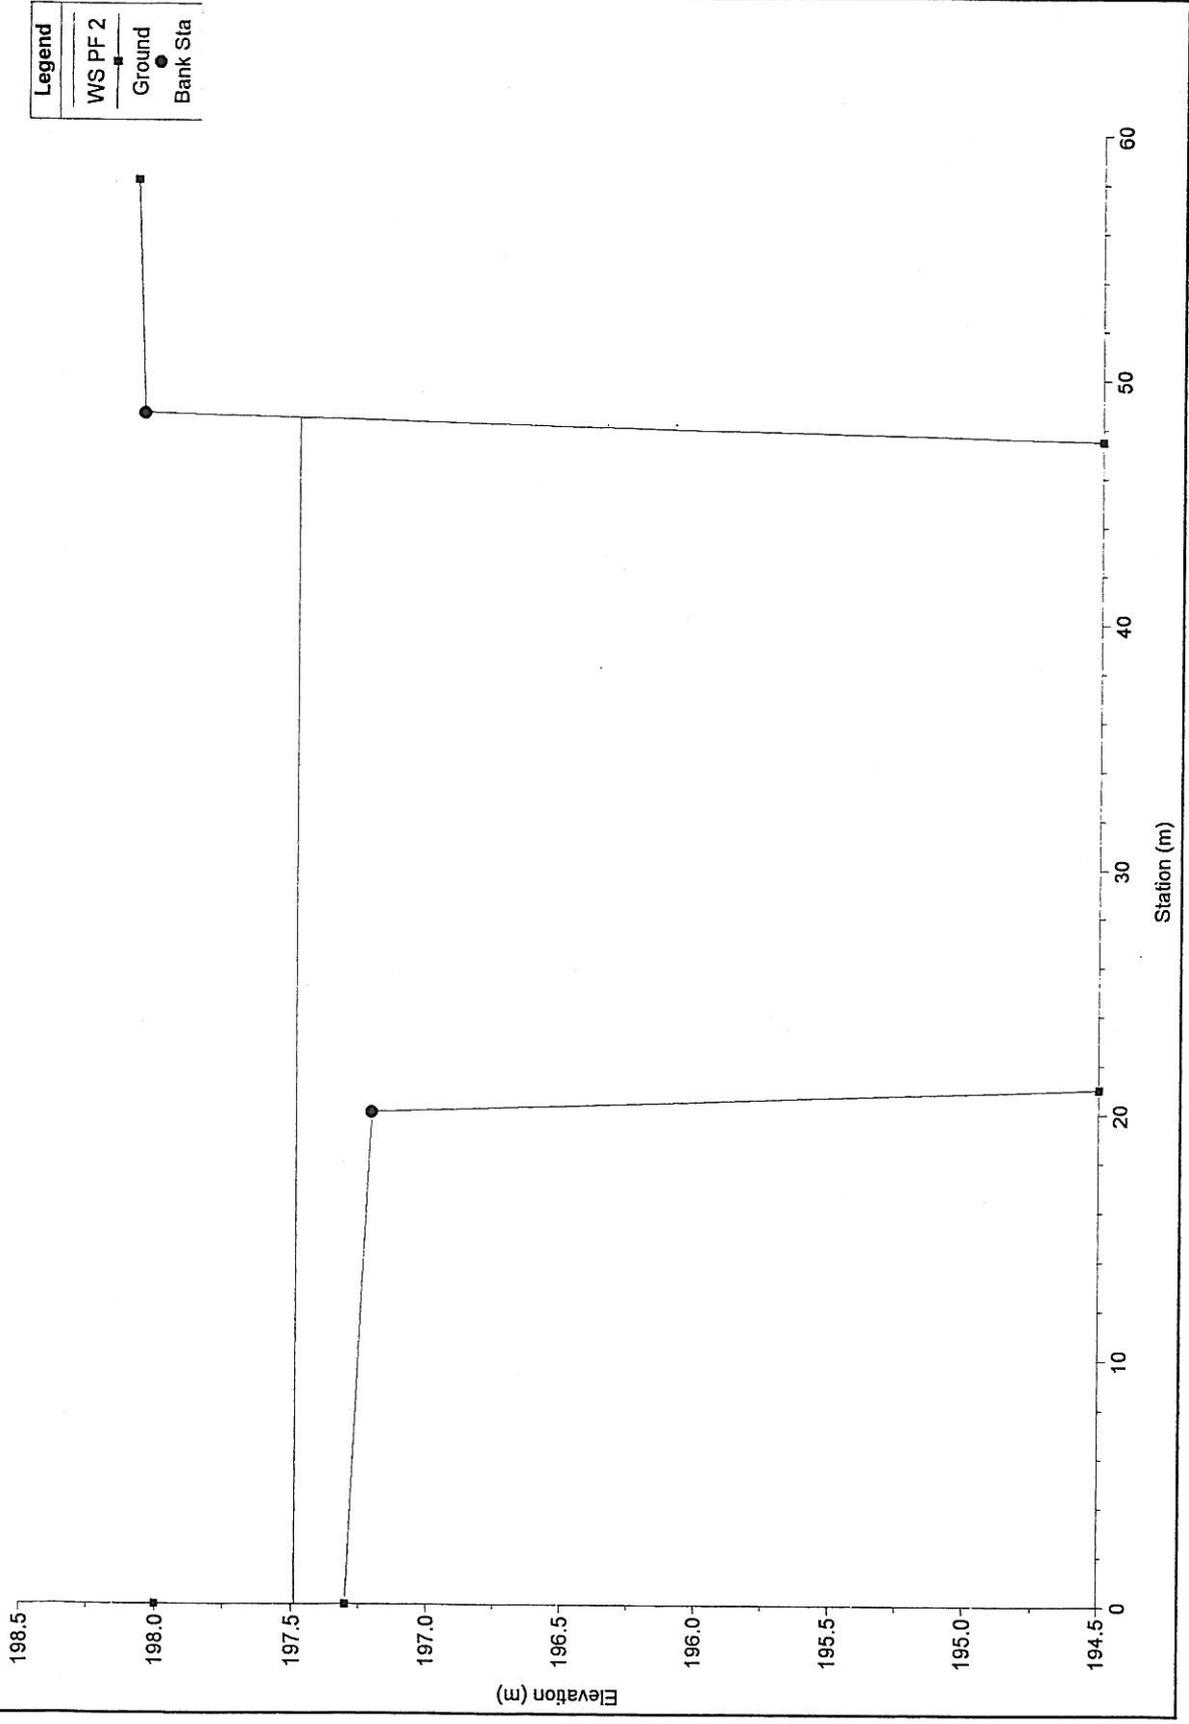
stronetia2 Stronetta Baveno 2/12/00
Cabina Enel vicino Ponte Garlanda RS = 2210 Profilo 2

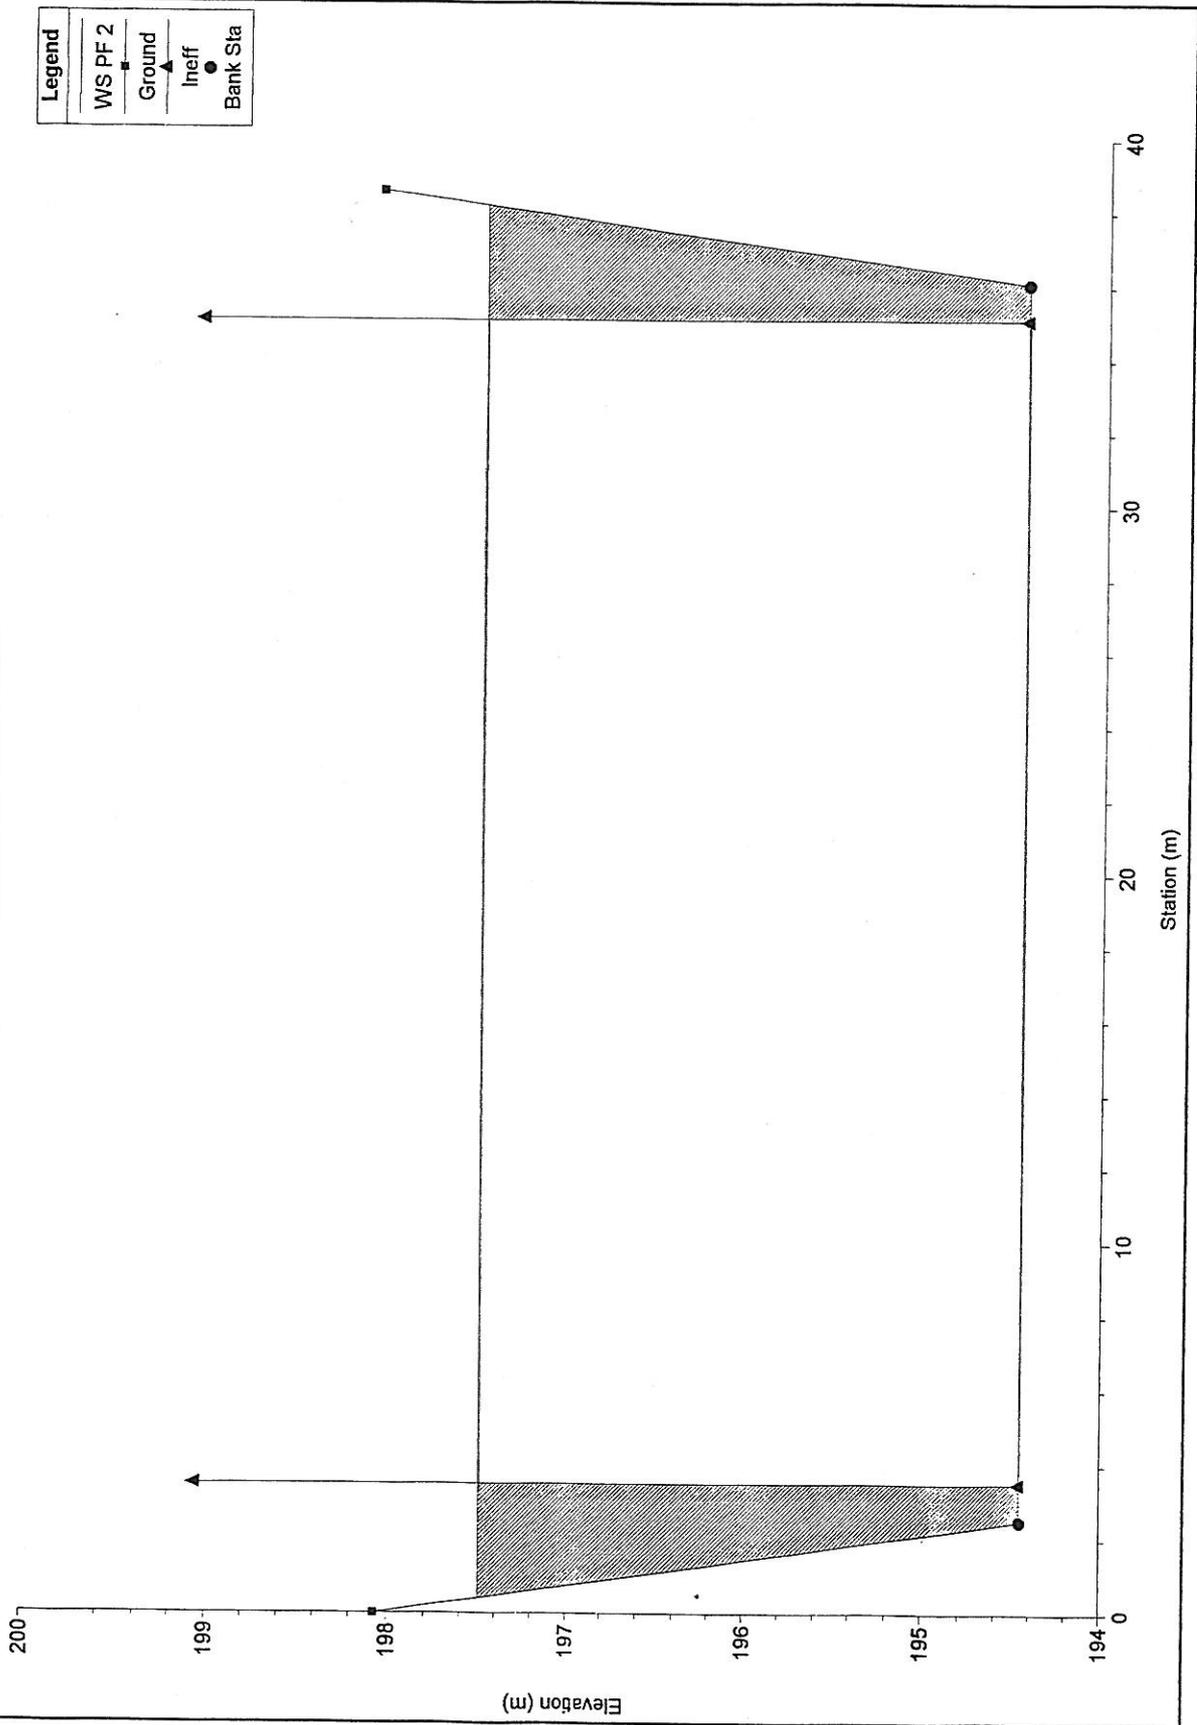
stronetta2 Stronetta Baveno 2/12/00
Fine ponte di via garlanda RS = 2190 Profilo 2

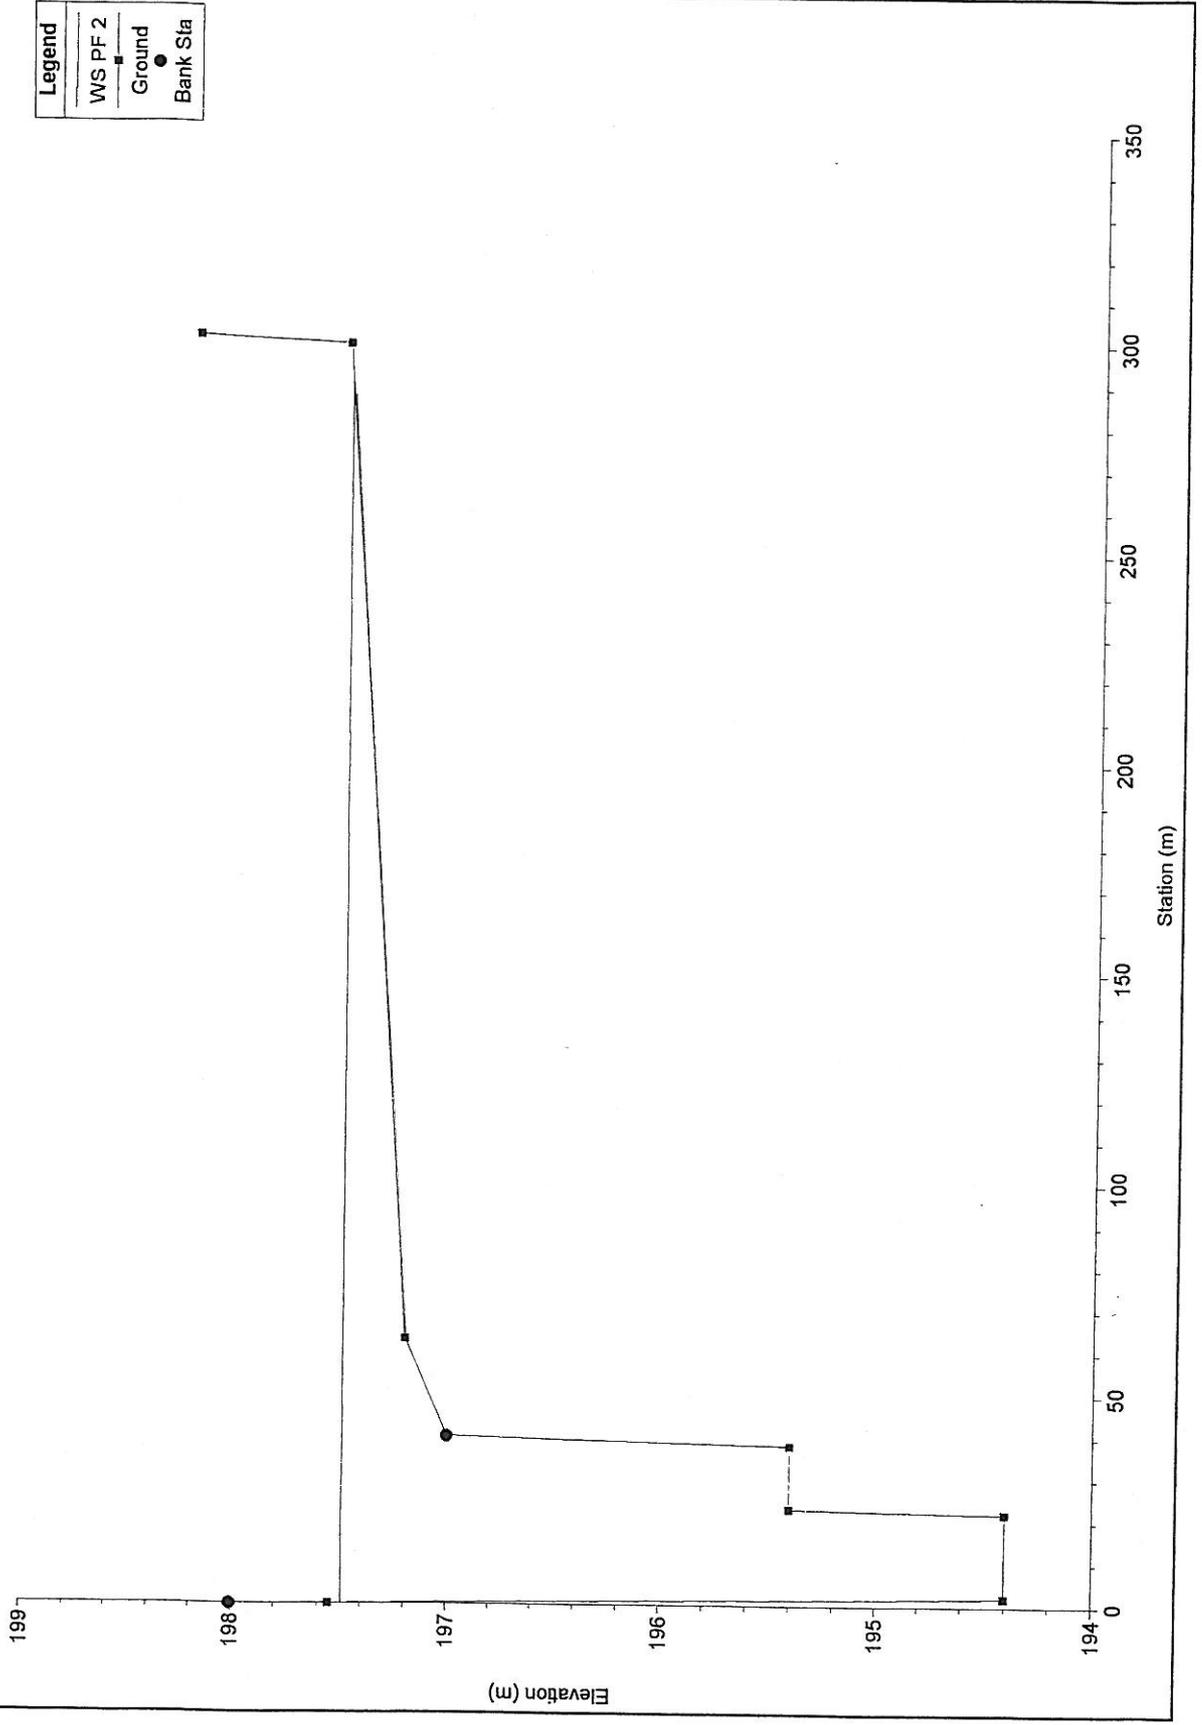
stronetta2 Stronetta Baveno 2/12/00
Appena a valle P. di Via Garifanda RS = 2135 Profilo 2

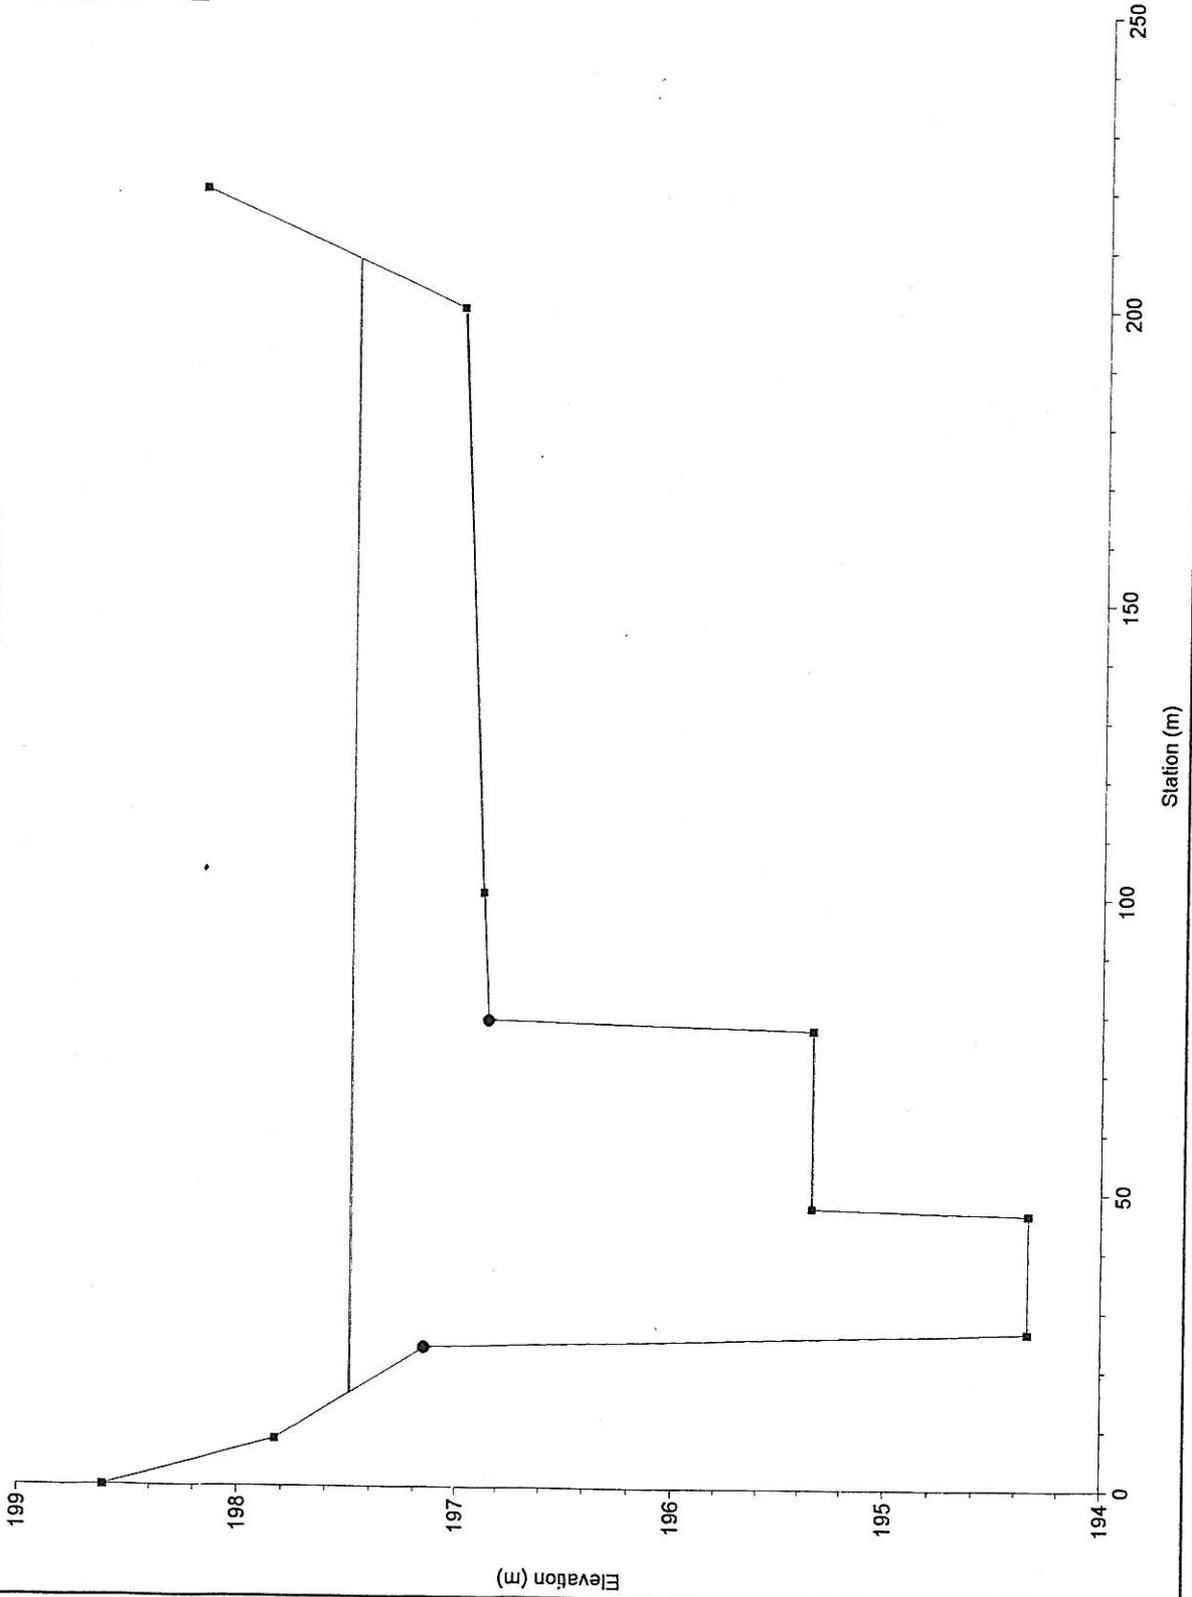
stronetta2 Stronetta Baveno 2/12/00
A valle P. di via Garlanda RS = 2060 Profilo 2

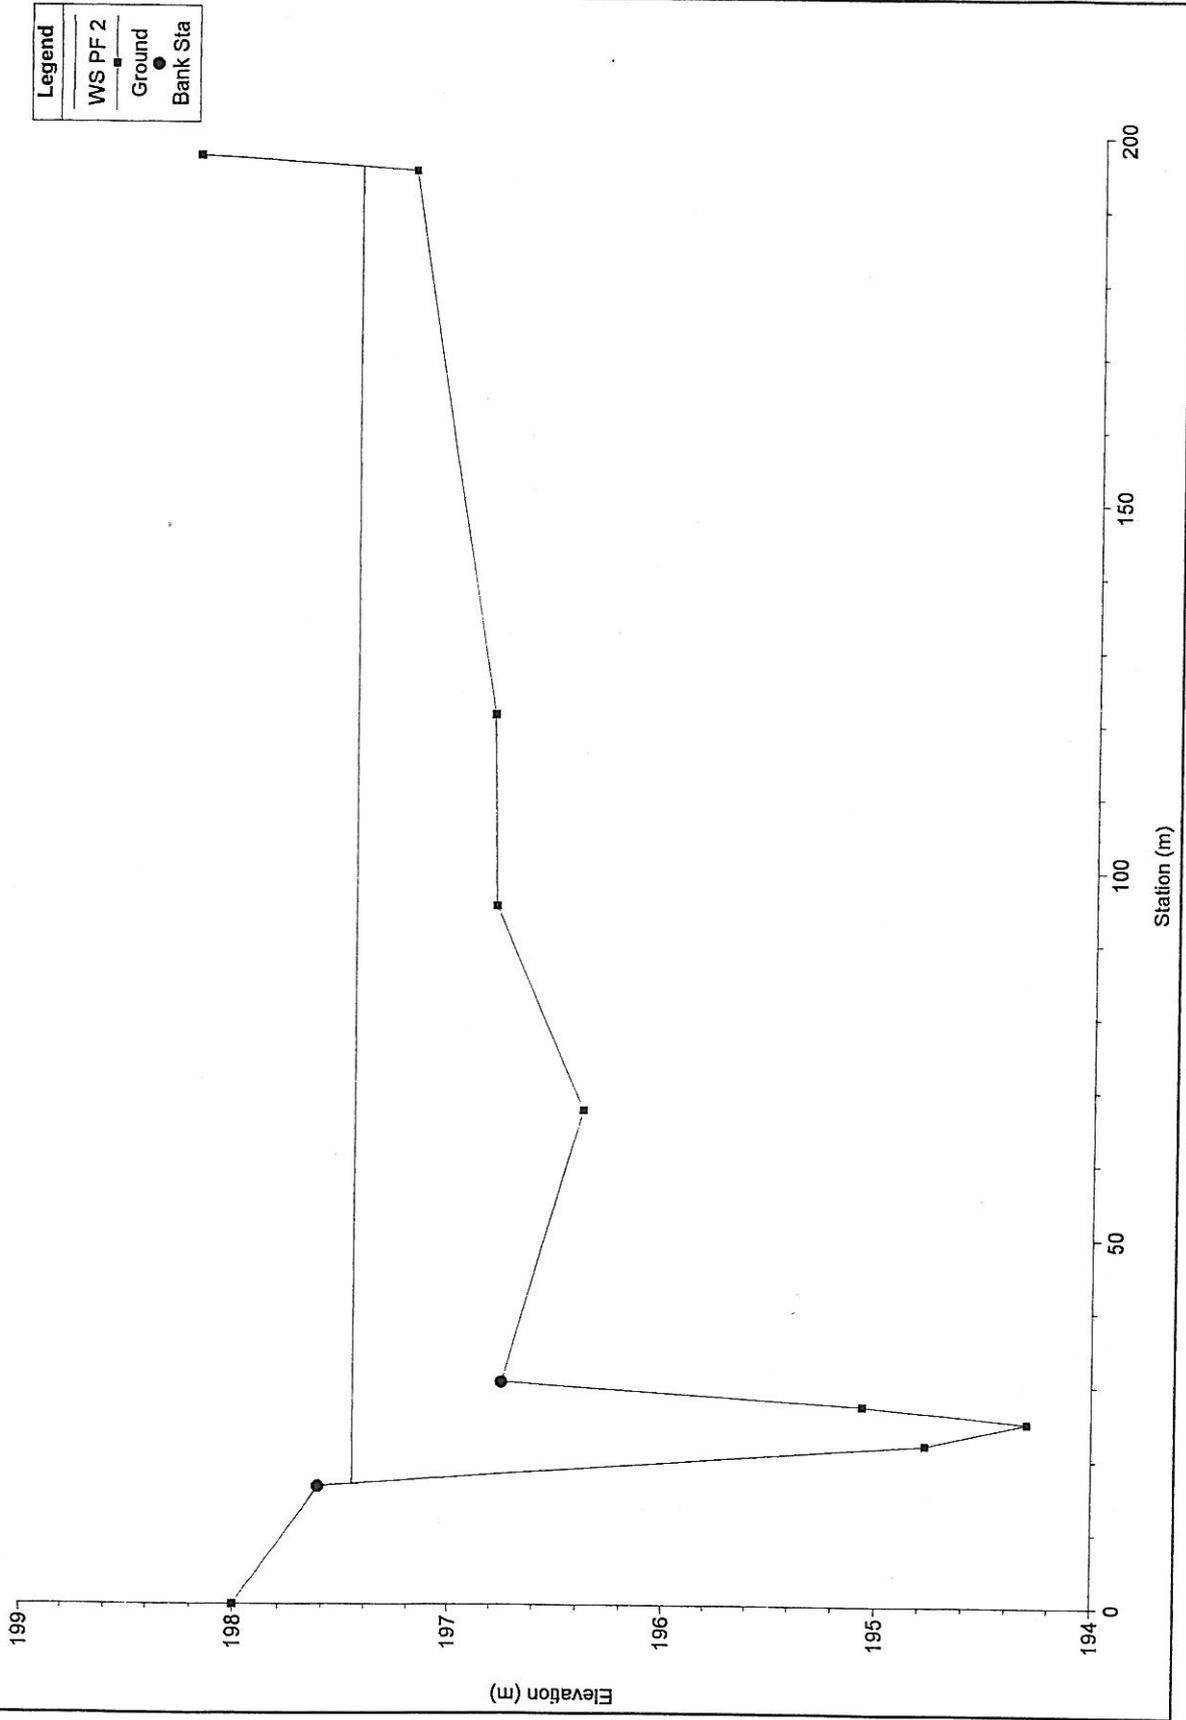
stronetta2 Stronetta Baveno 2/12/00
A valle ponte di Via Garlanda RS = 1960 Profilo 2

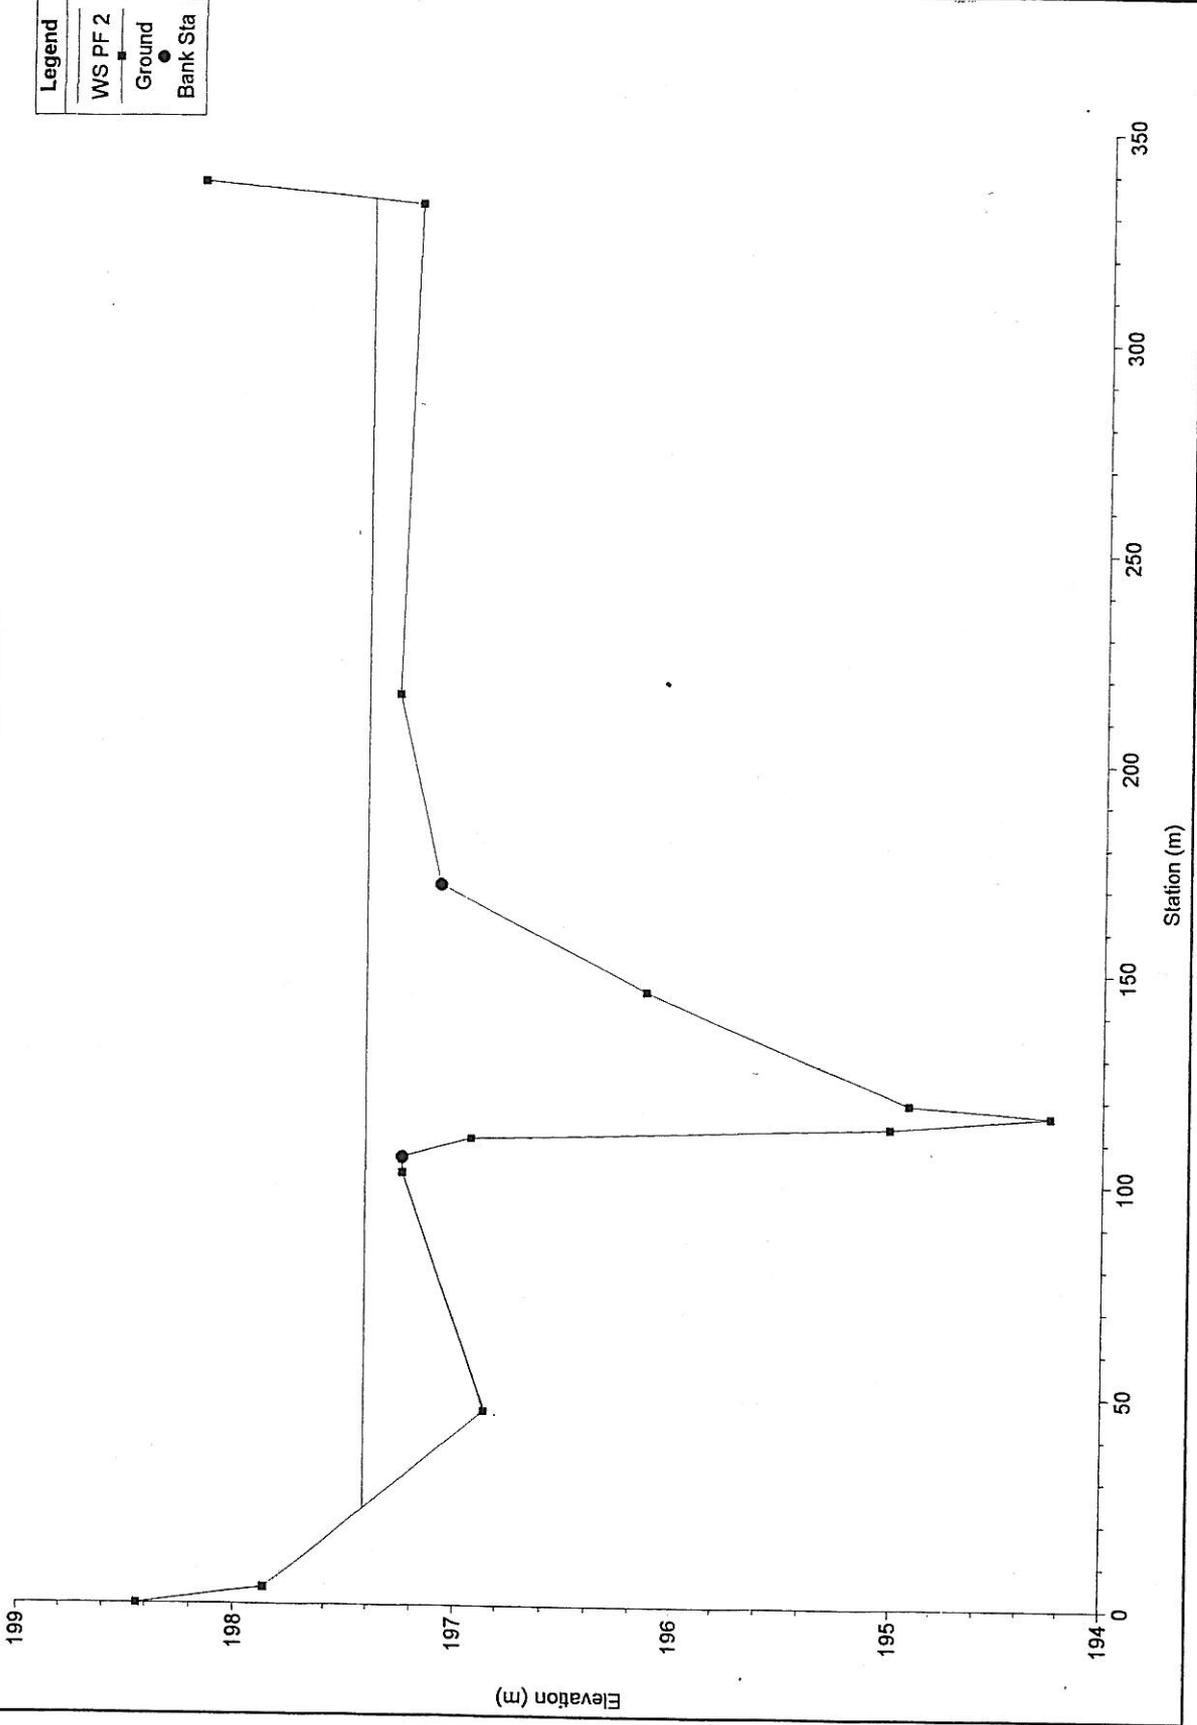
stronetta2 Stronetta Baveno 2/12/00
Attraversamento metanodotto RS = 1825 Profilo 2

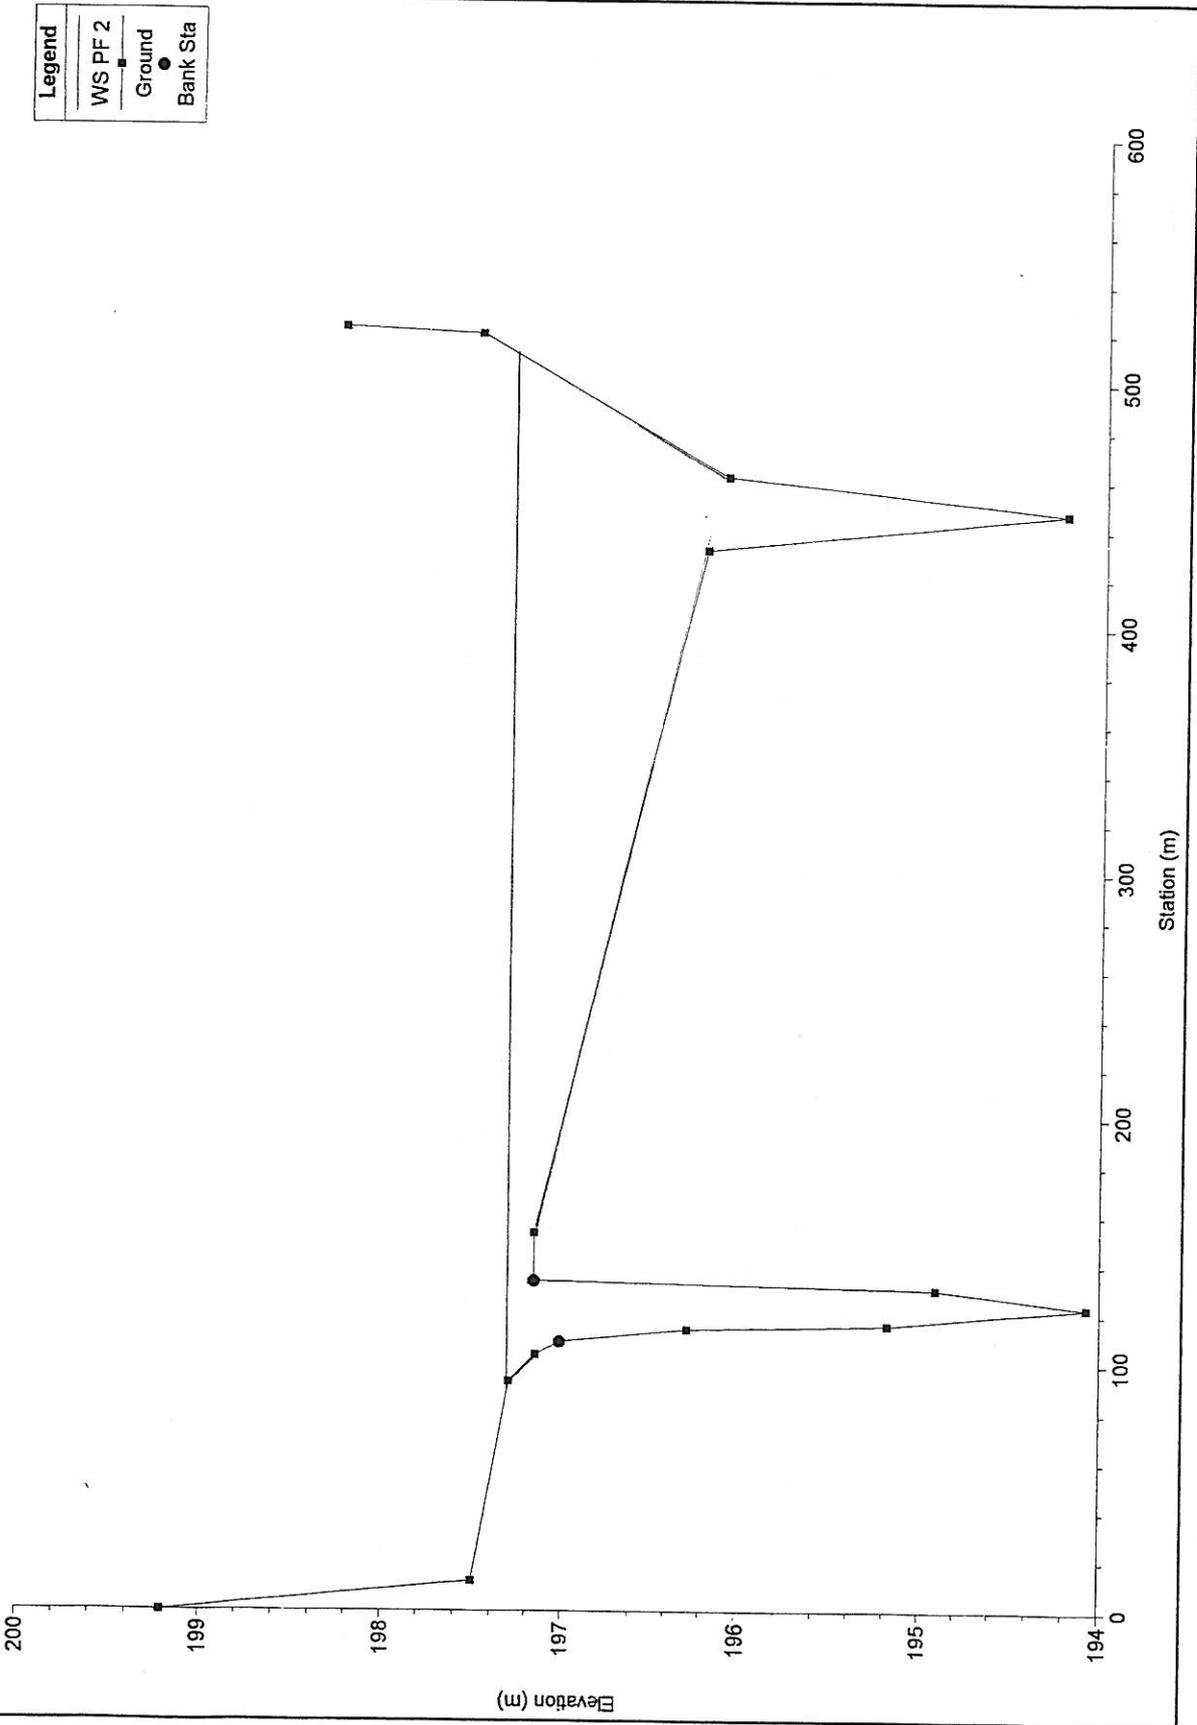
stronetta2 Stronetta Baveno 2/12/00
Cantiere Bellani RS = 1490 Profilo 2

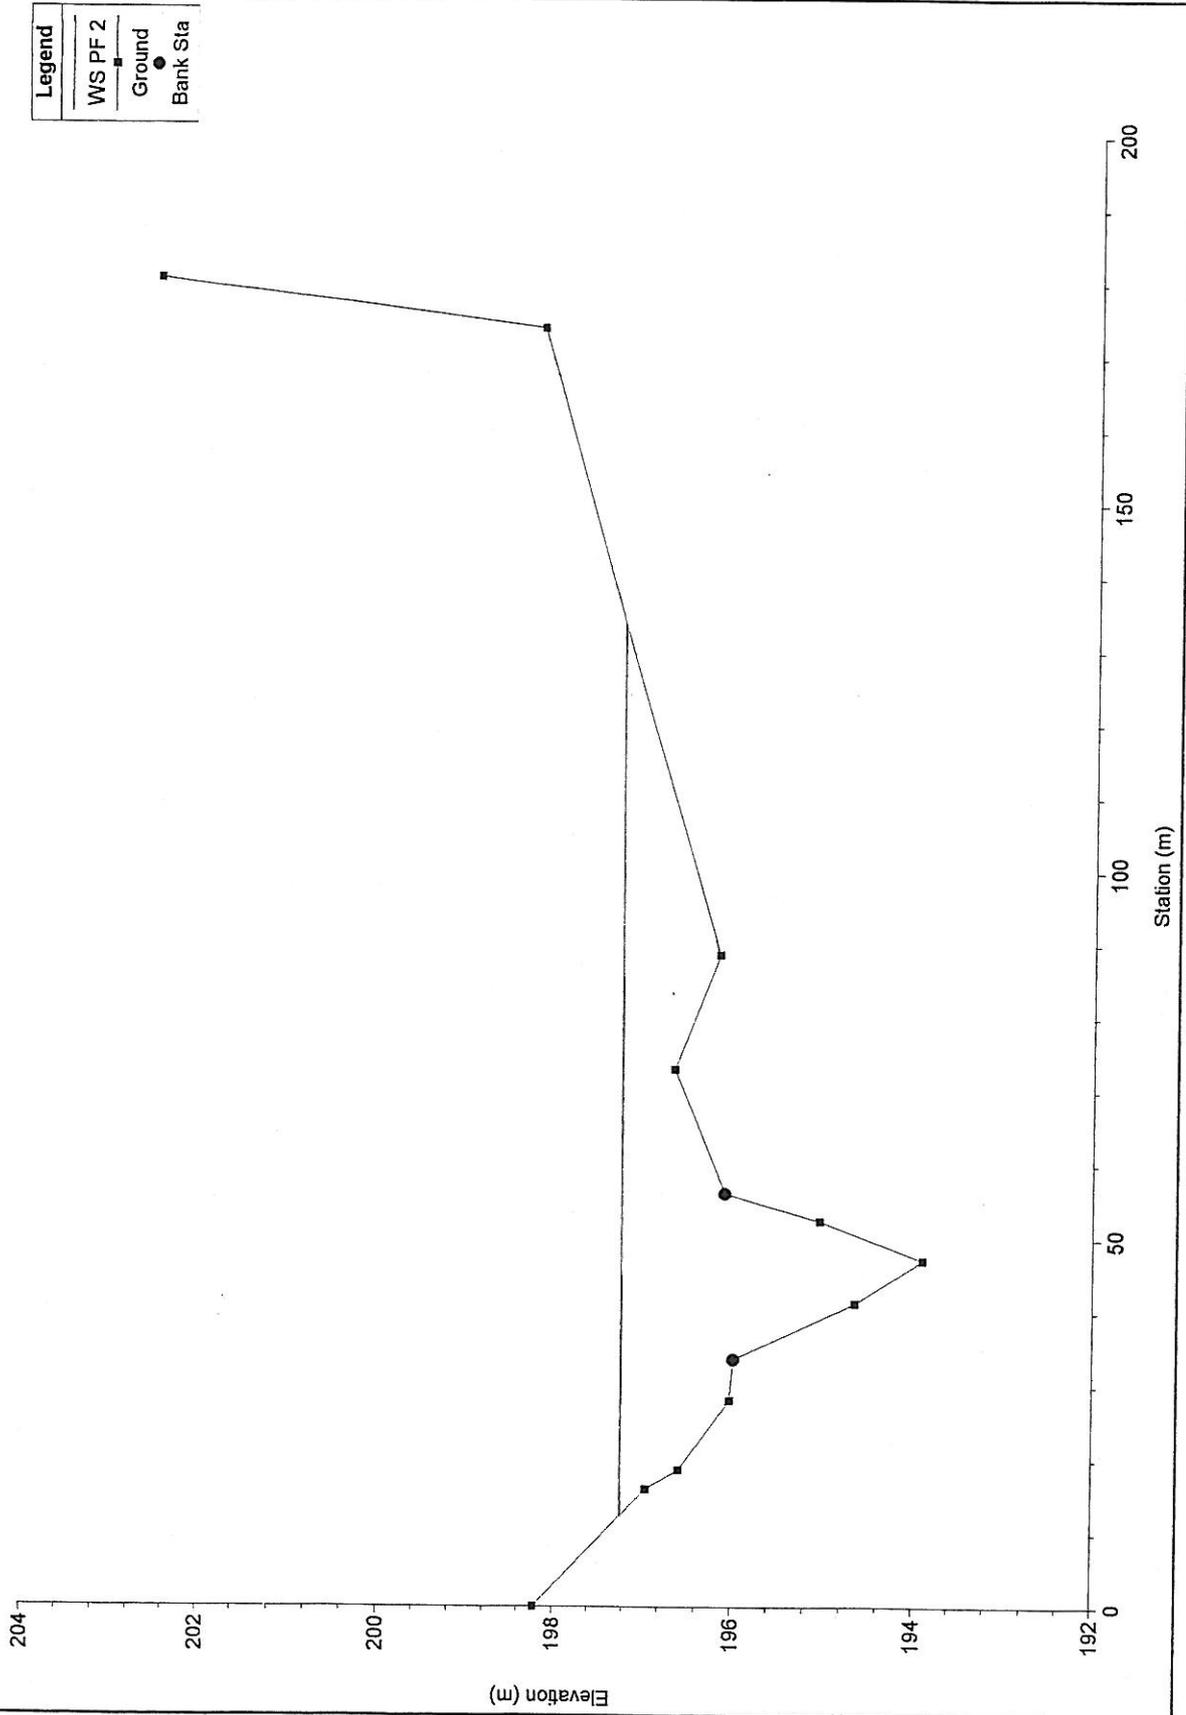
stronetta2 Stronetta Baveno 2/12/00
A monte ponticello Villaggio Ferialo RS = 1185 Profilo 2

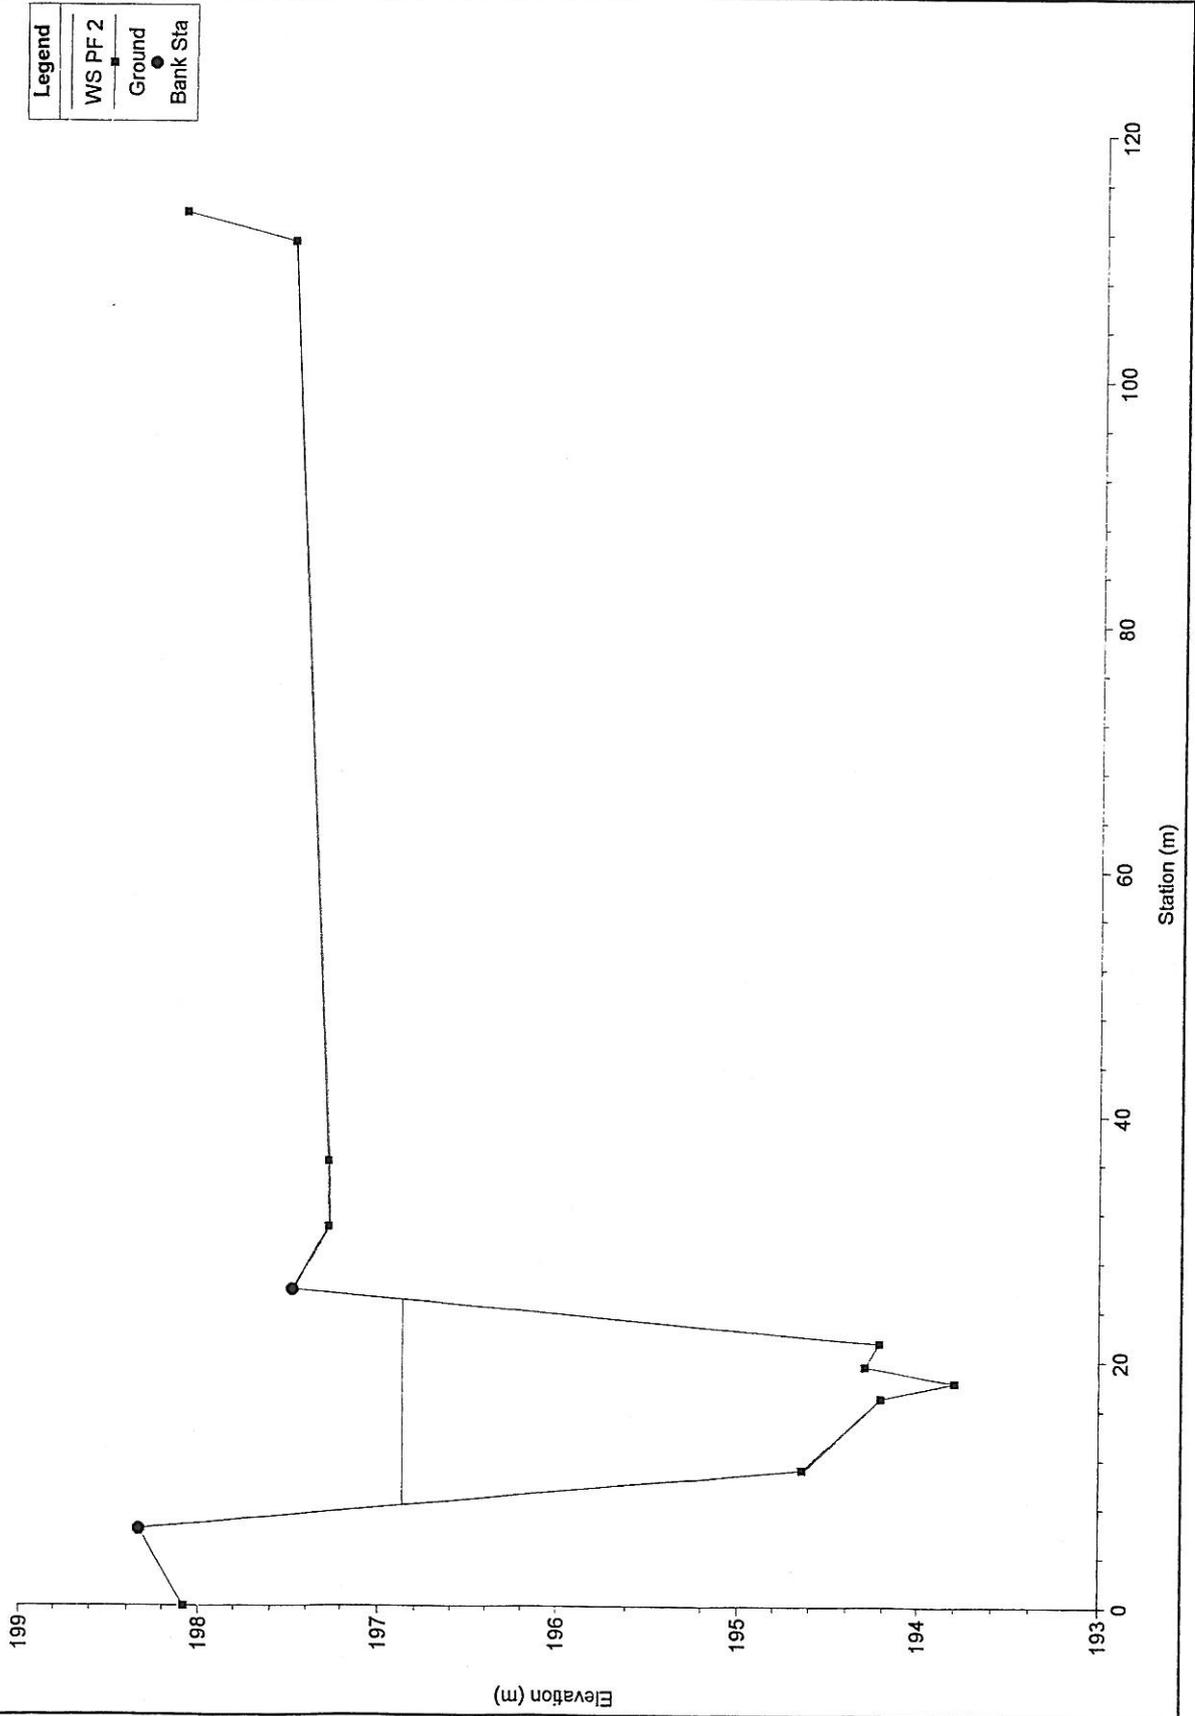
stronetta2 Stronetta Baveno 2/12/00
Villaggio Feriolo RS = 955 Profilo 2

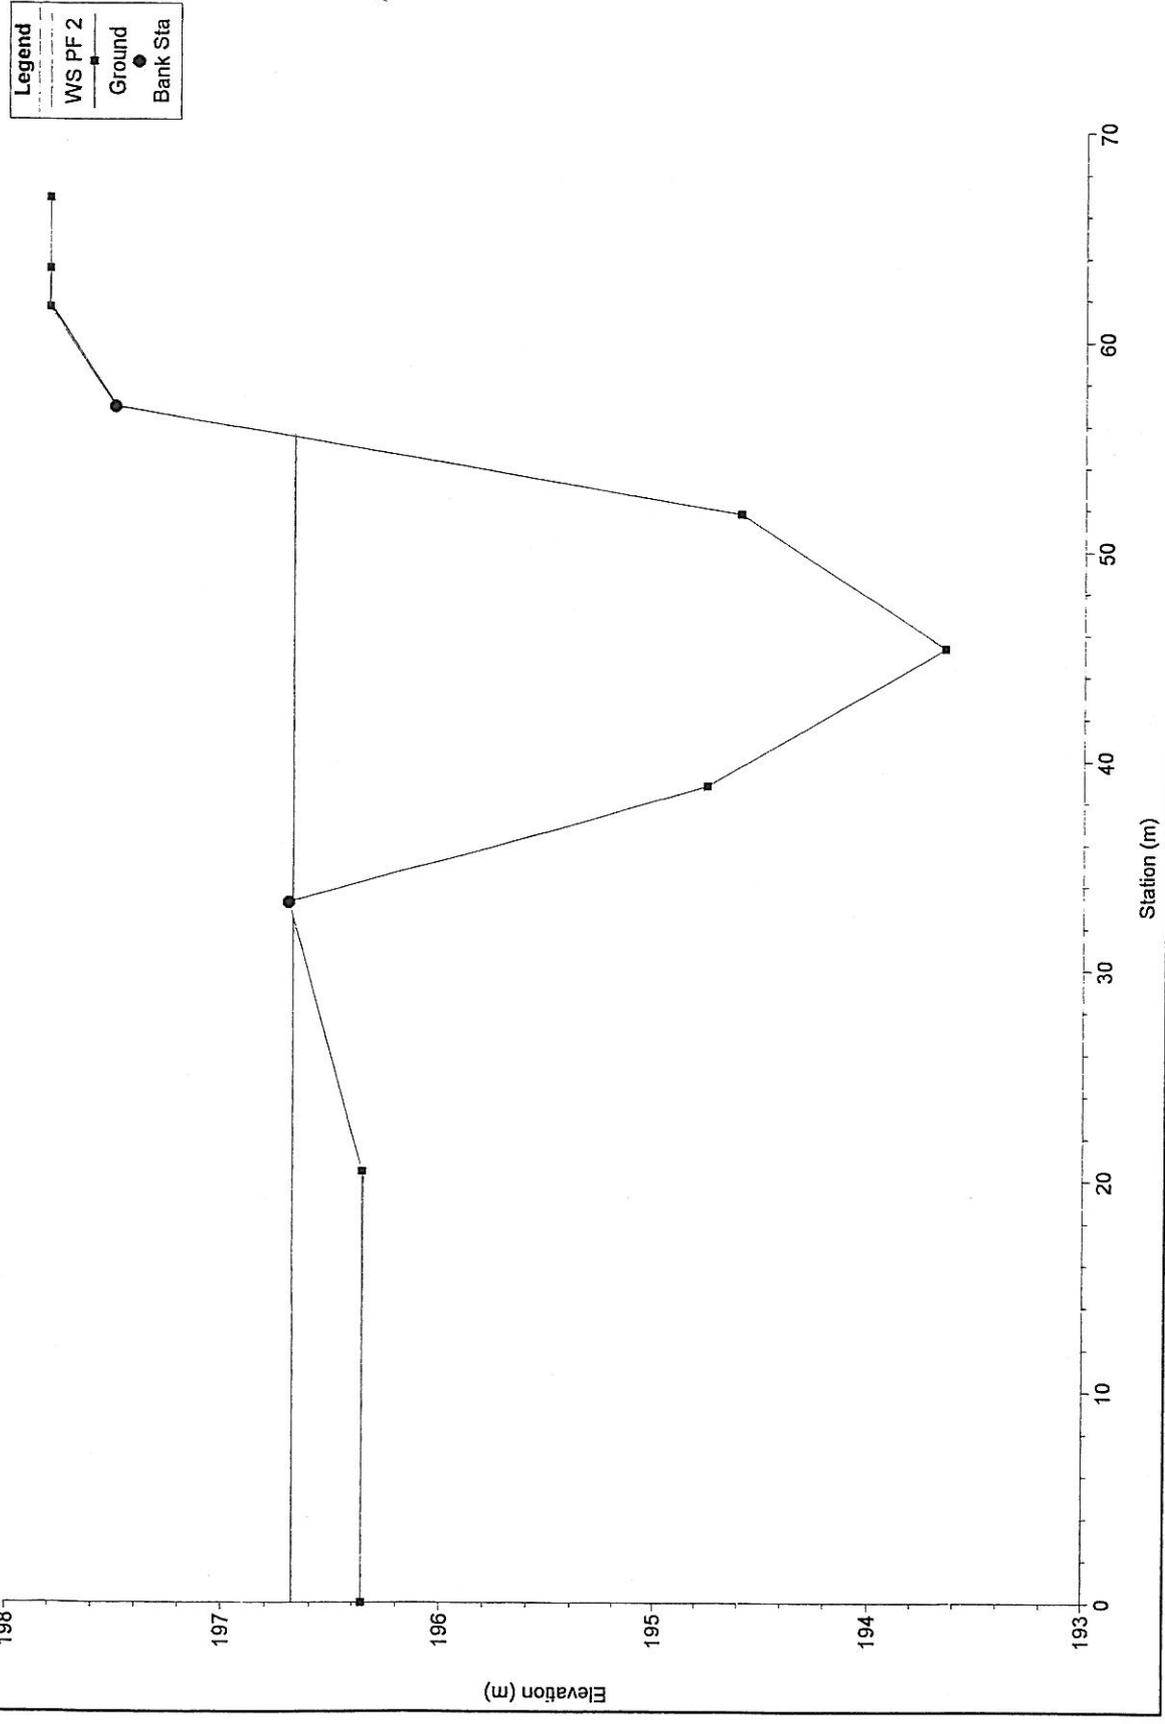
stronetta2 Stronetta Baveno 2/12/00
A monte laghetto pescatori RS = 785 Profilo 2
