PIANO REGOLATORE GENERALE COMUNALE

Progetto definitivo
a seguito delle controdeduzioni alle osservazioni
della Regione Piemonte

**RELAZIONE
GEOLOGICA**

GEO1

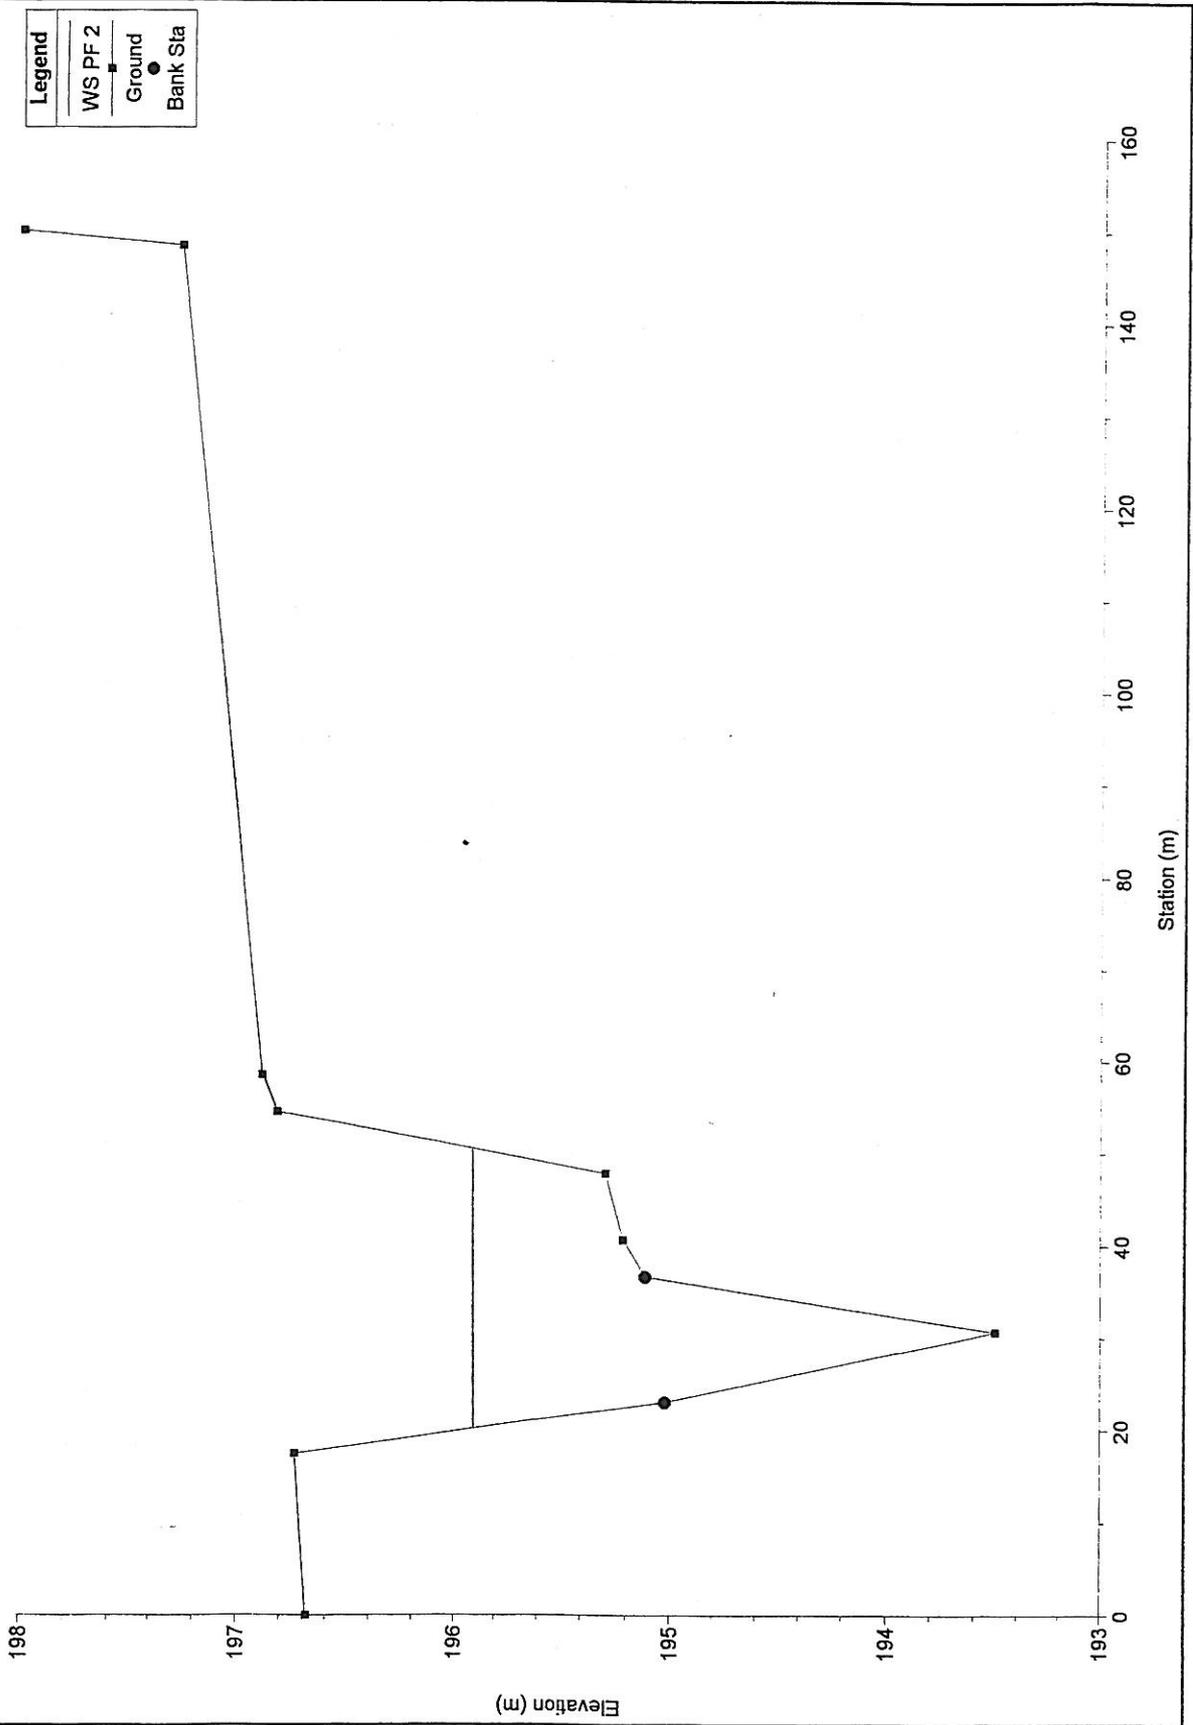
stronetta2 Stronetta Baveno 2/12/00
A valle laghetto pescatori RS = 530 Profilo 2

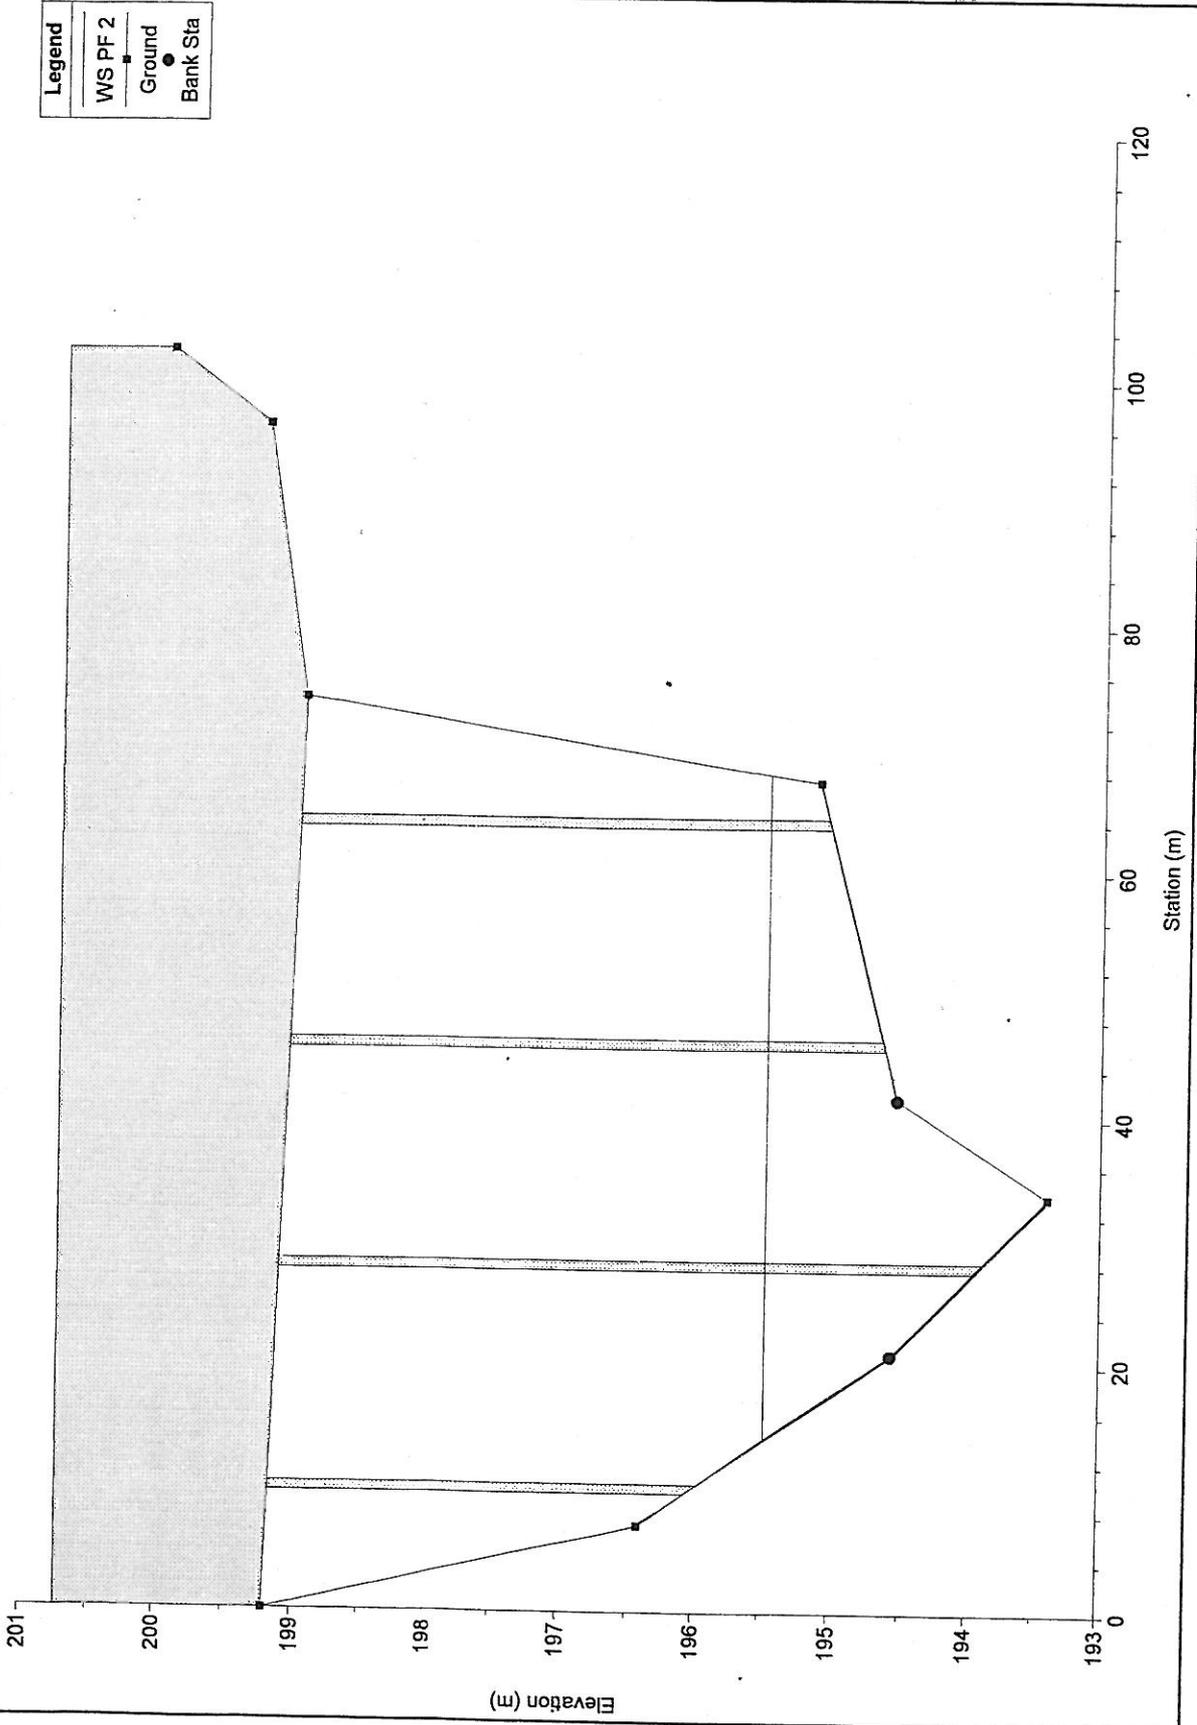
stronetta2 Stronetta Baveno 2/12/00
Ponte s.s. RS = 305 BR D Profilo 2

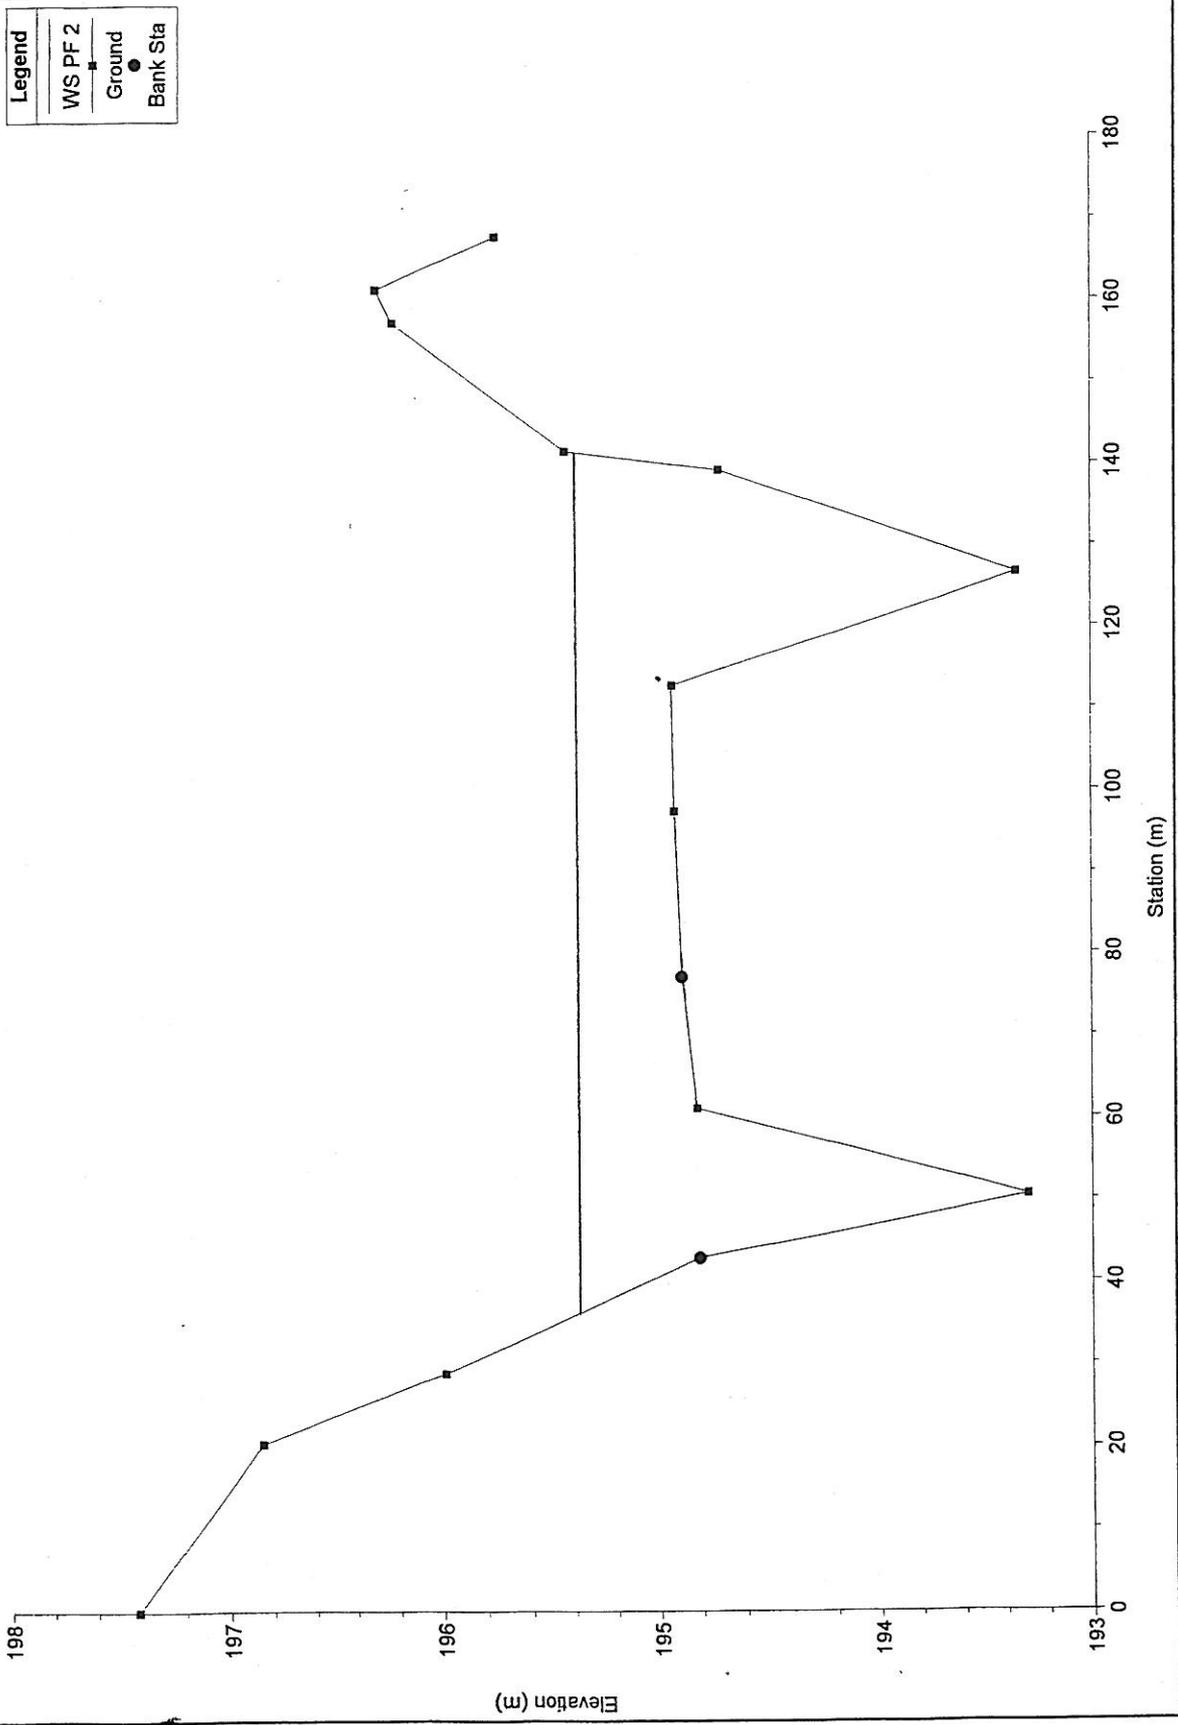
stronetta2 Stronetta Baveno 2/12/00
A valle ponte SS. RS = 185 Profilo 2
